# 大众轿车TSI发动机高压控制系统及故障案例

◆文/广西 原伟忠 山东 李培红

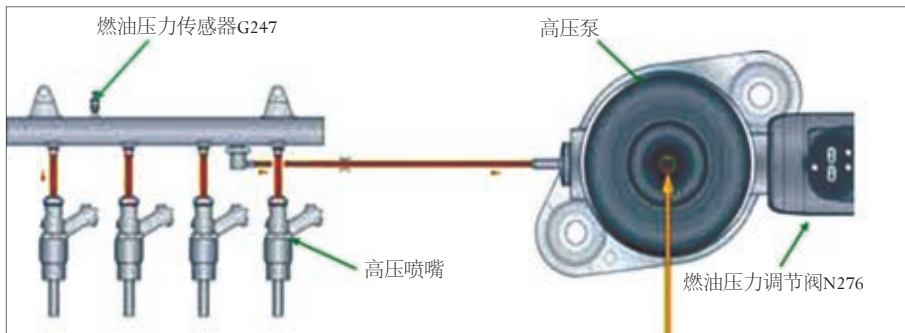
图1 高压燃油控制系统

随着科学技术的不断发展,各种新技术在汽车领域得到了广泛的运用。高压控制缸内直喷技术成为德国大众的TSI发动机核心技术之一,它优化了空气与燃油的均匀混合程度,提升了发动机的功率及扭矩,提高燃油消耗经济性,降低发动机的排放,它代表着今后汽车发动机技术的一个发展方向。高压燃油控制系统(图1),由高压泵、燃油压力传感器G247、燃油压力调节阀N276、高压喷嘴组成。

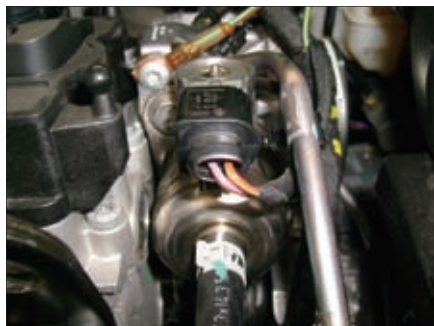
图2 第2代高压泵

目前,高压泵分为2代与3代,作用与原理基本相同,本文以第2代高压泵(图2)为例来介绍。其作用是该泵能使4~8bar(1bar=100kPa)的低压燃油根据发动机的工况使燃油压力升高至40~150bar。当高压泵、压力调节阀及控制线路出现故障,该泵不能正常提供高压燃油,高低压系统压力将会保持

(一般为7bar)。此种情况下将会导致发动机启动困难,动力性变差且废气灯点亮,电脑将会存储“00135油轨/系统压力-过低”故障码。

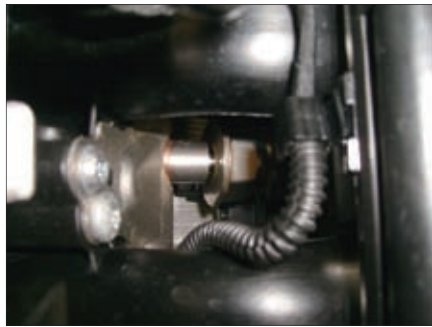
图3 燃油压力调节阀N276

如图3所示,当发动机控制单元根据反馈信号用控制N276,系统内的压力达到当前工况下发动机工作所需的标准油压。当该传感器损坏后第2代高压泵将不能正常提供高压燃油,高压系统内的压力与低压将保持一致。如该传感器显示不准确,可使用专用测量仪器——高压系统测试仪来测量高压系统的压力。

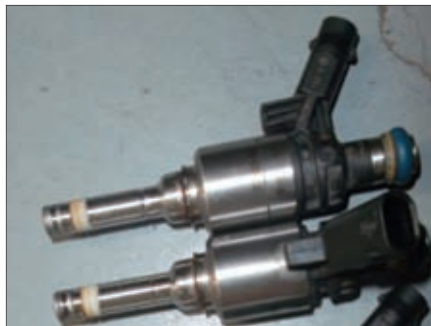
图4 高压喷嘴

如图4所示,根据发动机排量的不同,高压喷嘴喷油孔个数略有不同。1.8TSI发动机的高压喷嘴带有6个喷孔,将燃油以6条颗粒状的射流喷出,这种新的设计造型,能使燃烧室内部的混合汽得到改善,能够减少碳氢化合物的产量,以及减少油的稀薄现象。喷油阀门由一个约为60~65V的电压控制,当喷油阀门的顶针升起后,出现一种脉冲形式的控制电压(约15V),将顶针保持在开启的位置。

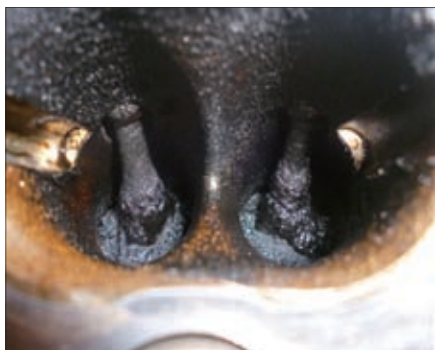
图7 喷油嘴与气门座处的积炭

检测汽油滤芯处燃油的质量, 甩动汽油滤, 倒出的燃油油品较差。由此可判断故障为燃油品质所致, 建议客户清洗燃油路、油箱, 更换滤清器, 重新加注新燃油、燃油添加剂。车辆在高速公路上试车, 该排放灯再次亮起。

杂质较多的燃油必然导致喷油嘴与气门座处产生较多积炭(见图7)。现在燃油及油路的问题已经解决, 技师决定清洁喷油嘴及气门座处的积炭。

使用超声波清洗设备对喷油嘴进行清洗, 对气门积炭进行刮擦, 清洁后装复, 再次进行试车, 排放灯没有点亮, 各测量值数据正常(见图8)。

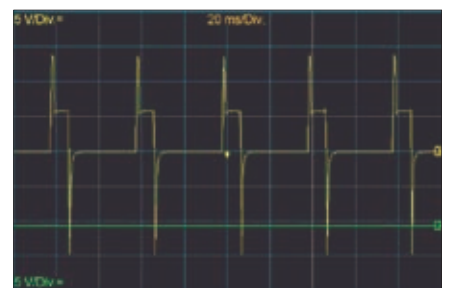
图9 波形图

在不拔下N276电磁阀的情况下启动发动机, 测量T2cg/2处的电压为13V左右, 供电端正常。因电脑控制端为较高频率占空比控制, 使用万用表无法测量真实控制情况, 只好采用示波器测量, 将DSO1连接T2cg/1、DSO2连接T2cg/2后启动发动机。

技师测量故障车高压泵的波形(图9), 得知该波形为怠速时的一个标准波形, 在发动机正常工作状态下, 该波形控制下的高压泵输出约40bar的压力, 但该车辆高压泵处于不能工作状态, 根据实际测量波形可以断定高压泵出现故障。维修站更换高压泵后, 车辆启动正常, 加速有力, 高压系统压力达到标准数值, 故障排除。
