# 别克君威门控灯不能关闭

◆文/北京 通用老中医 郝晓龙

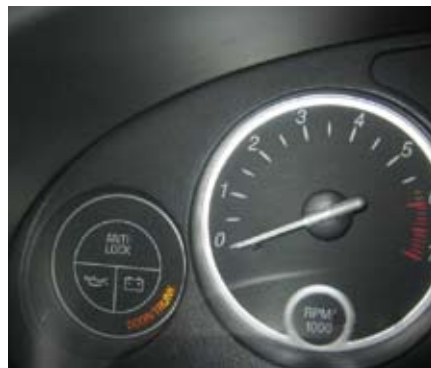
图1 正常情况下车门关好后门控灯应关闭

正常情况下, 车门关好后提示灯应当关闭(见图1)。连接MDI诊断仪, 进入TECH-2WIN软件查看相关数据流(见图2)。

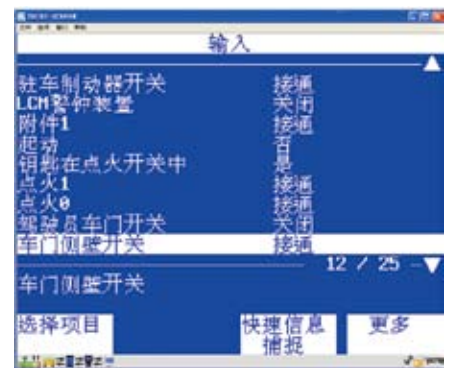
图2 查看故障车辆数据流

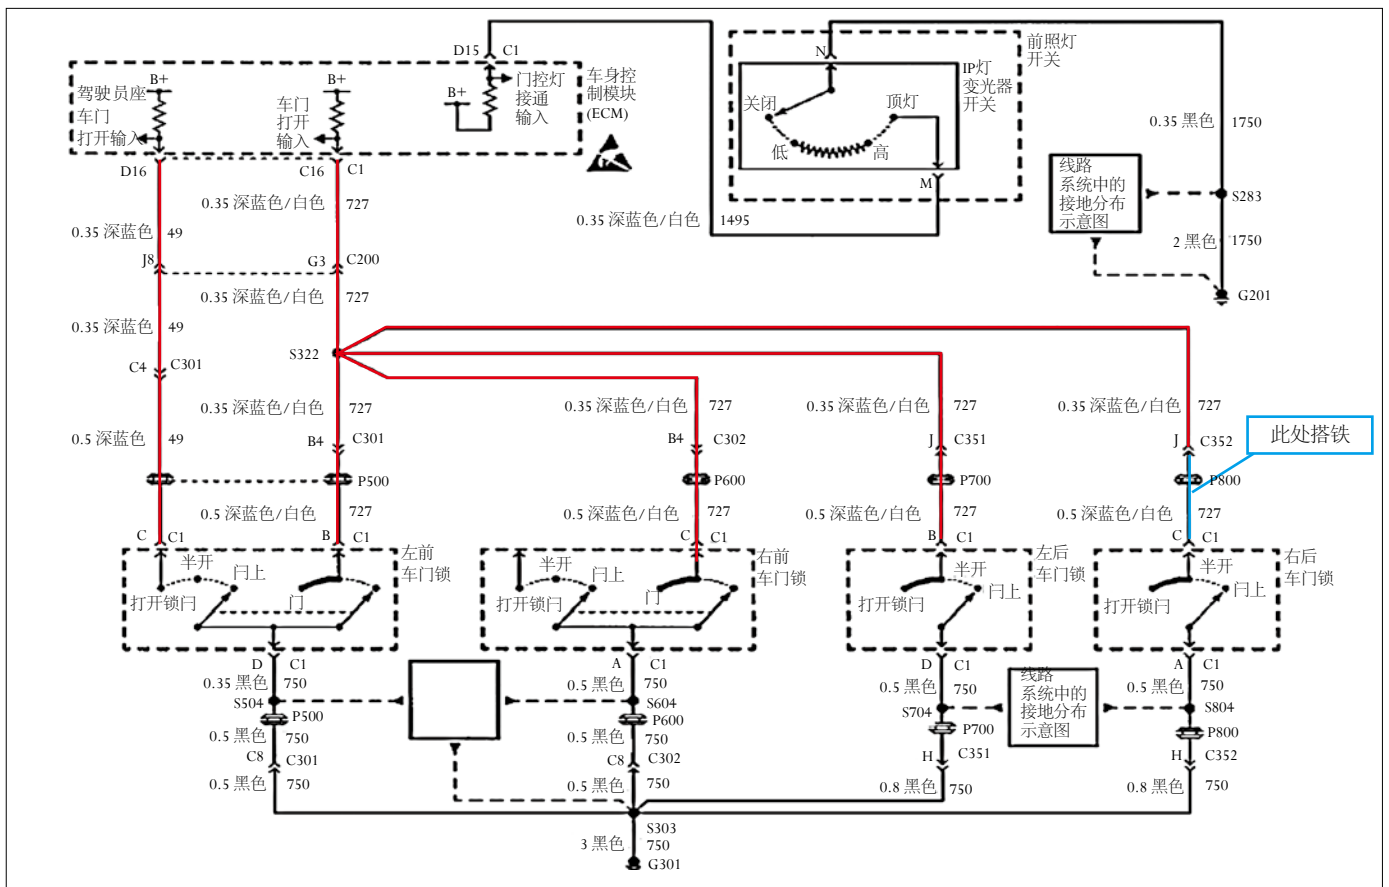
图3 别克君威车身系统电路图

查阅相关电路图(见图3), 根据电路图和数据进行分析, 门控灯点亮是由于BCM接收到了乘客车门门控开关发出的车门未关信号, 当BCM接收到车门未关信号后会通过class2网络和IPC进行通讯点亮车门未关提示灯。究竟是哪个门发出的信号

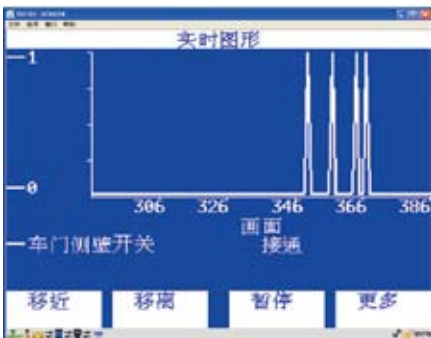
为了便于观察, 使用波形进行分析, 当反复开关左后与右前门的时候波形只显示一次高电位信号, 而右后门则是波形显示比较频繁, 每次开关车门都能有高电位波形输

图4 反复开关左后与右前门时的波形图

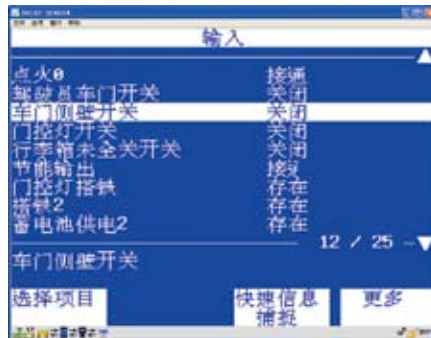
图5 断开C352后读取的数据流

出(见图4)。把右后门关闭后用手轻轻敲击右后门饰板,高电位波形输出比较频繁,判断为右后门内部电路搭铁导致的该故障,断开右后门线束插头C352后门控灯和提示灯全部熄灭。此时观察数据流(见图5),数据恢复正常,开关右前侧车门显示波形同步(见图6),拆检右后车门线束,发现线束与车门有干涉,磨破后搭铁导致故障,对线束修复后重新绑扎防止干涉。维修后故障现象消失,功能恢复。

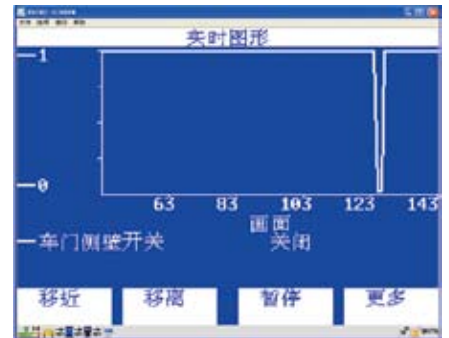
图6 开关右前侧车门的波形图

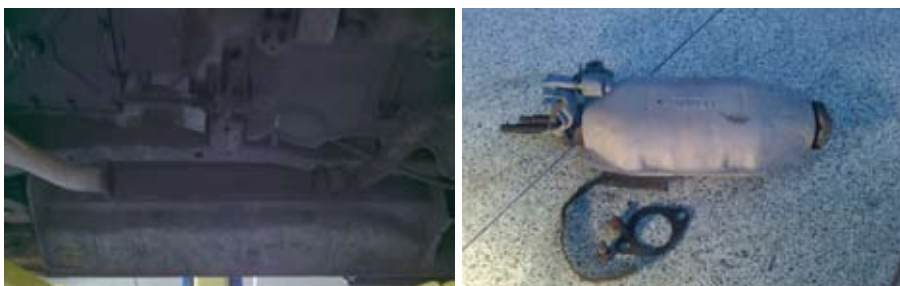
图1 三元催化器及其安装位置

至此,故障原因已经十分明确,经过一番周折(拆卸锈蚀的紧固螺栓很费劲)终于拆下了三元催化器(见图1)。检查三元催化器内芯已经破碎,但是相互紧紧卡滞在一起(见图2),因此在敲击时没有听到“哗啦啦”的声音。

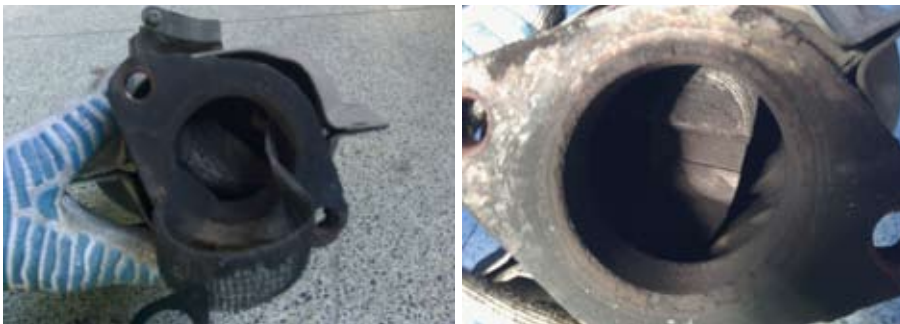
图2 三元催化器内芯

将排气管内的杂质清理干净,更换新的三元催化器及排气接口垫后再次试车,车辆加速顺畅,原地可加速至4000r/min以上,路试加速性能也非常好。至此,该故障排除完毕。M
