大宇美男爵自动变速器锁挡

一辆2000年款的大宇美男爵(Magnus)2.0L轿车,搭载型号为4HP-16的自动变速器,已行驶198000km,最近在行车时出现变速器锁挡故障。

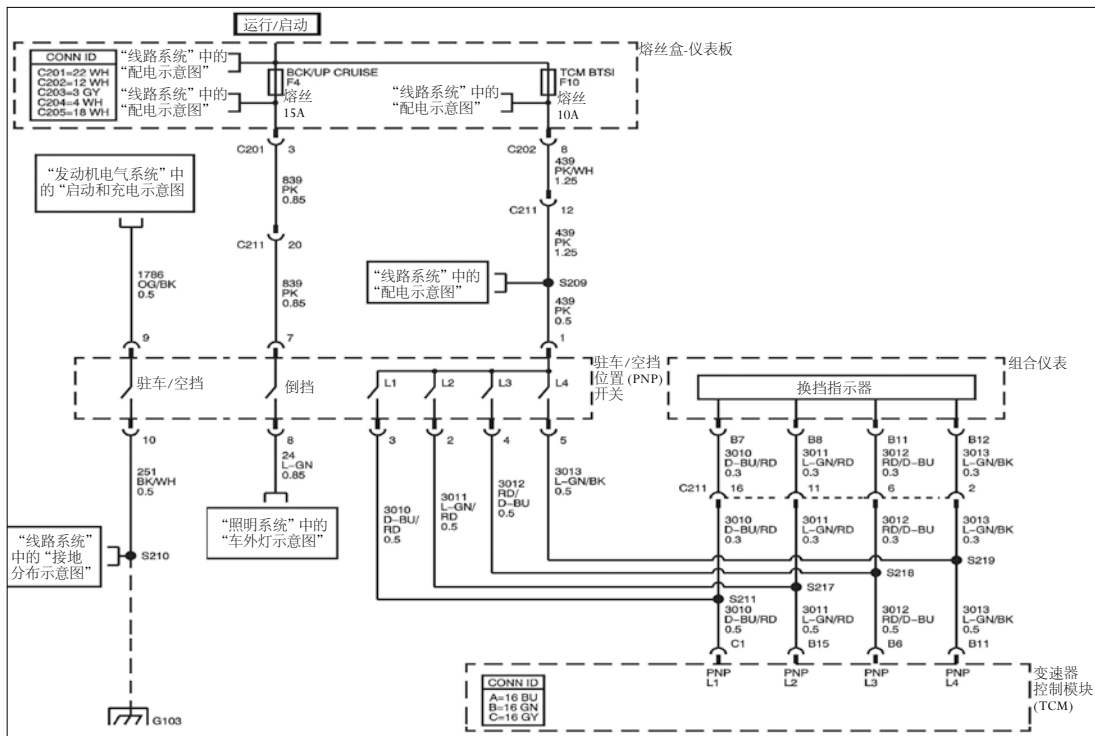
图1 4HP-16自动变速器挡位控制电路图

状。此刻,除R挡外数据流中的各个挡位指示都能正确的与实际挂挡位置吻合,将挡位挂至R挡时,数据流的挡位指示显示“错误”,不过倒车灯的点亮时机没有异常。查阅4HP-16变速器的挡位控制电路图(图1)可以看出,变速器的挡位开关(即图1中的驻车/空挡位置开关)共有10个端子,其中与端子7和端子8连接的倒挡开关用于对倒车灯的控制,而端子1分别与端子3、2、4、5连接的开关L1、L2、L3、L4通过编码形式将当前换挡杆位置(P-R-N-D-3-2-1)信息传送到变速器控制模块和组合仪表,各挡位具体的编码如表1所示。可见,R挡位显示错误是由于开关L1、L2、L3、L4组合编码错误而导致的,而倒车灯的点亮与否只取决于与端子7和端子8连接的倒挡开关,二者之间没有必然的联系。

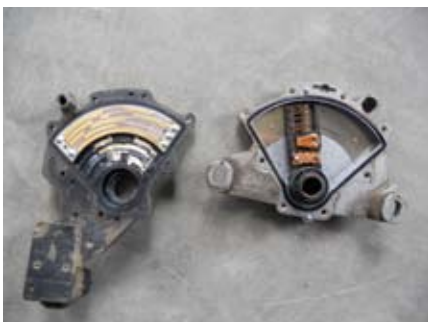
图2 4HP-16自动变速器挡位开关分解图

结合变速器偶尔挡位正常和上述试验的情况进行分析,该故障是偶发性且较为频繁,故障的产生应该源于变速器挡位开关,具体的说,故障点在于变速器挡位开关中的L1、L2、L3、L4开关的错误编码。为彻底排除故障,我们拆卸下挡位开关并进行了分解。图2中的左侧部分为挡位开关的铜质滑道部分,右侧部分为挡位开关的滑动触点。通过与挡位控制电路图的对照,我们确定了各滑动触点的名称与功能,如图3所示。

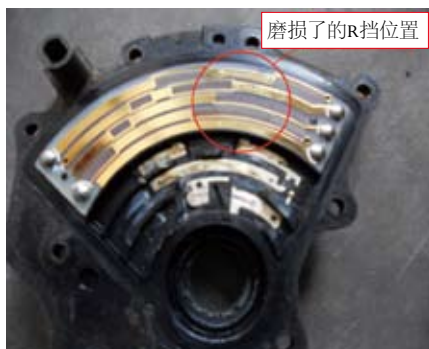
图4 挡位开关有磨损和氧化迹象

在此基础上,我们在挡位开关的滑道部分中确定了与L1~L4开关的R挡组合编码相对应的铜质滑道区间。检查发现,与滑道的其他部分相比,R挡组合编码相对应的滑道区间有明显的磨损和氧化迹象(图4),看来,故障的根源就在于此。随后,我们利用砂轮布对该滑道区间进行了轻微打磨,并用酒精进行了清洗,另外对L1~L4开关触点也进行了清理,对触点臂的位置也进行了预紧调整,以确保触点与滑道可靠接触。将挡位开关装复后,再次试车,故障没有发生。对该车的运行情况进行了为期一周的跟踪,结果表明车辆运行完全正常,故障确已被排除。
