ECU防振措施失效引发故障实例

◆文/广东 陈世威

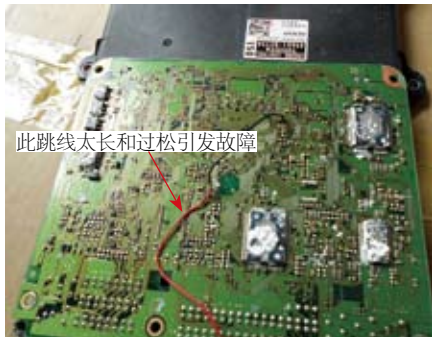
拆开ECU进行检查, 发现一条连接跳线松脱(图1中红色线), 由于此线太长在振

动时造成焊点接触不良, 将该线剪短然后重新焊牢, 故障排除。

图1 红色跳线松脱

本案例由于两端受到约束的导线就像一根很松的琴弦, 其固有频率很低, 容易落在干扰频谱之中, 在振动时产生的惯性力作用下使其接触不良和焊点脱落, 因此选用跳线时不能过紧也不能过松。若过紧, 在振动时由于没有缓冲而易造成脱焊或拉断; 若过松, 在振动时易引起导线摆动造成短路。

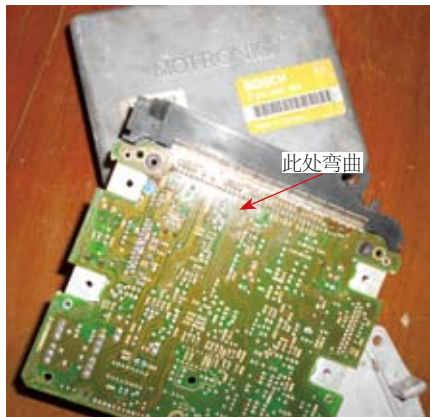
该车曾在一个多月前做过翻新烤漆。检查发现打开钥匙后, 6只喷油嘴均处于全开状态, 汽油直接从喷油嘴流入汽缸, 流满后溢出, 检查外电路并未发现问题, 可以判断是ECU中的输出控制有故障。打开ECU外壳后, 经检查发现电路板变形弯曲, 造成多处的短路故障, 如图2所示。通过分析得

图2 电路板弯曲变形

知造成该车ECU电路板弯曲的原因是ECU的固定脚的防振胶, 在喷完漆后未安装, 致使该车在行驶一定里程后, 出现电路板弯曲的故障。更换一块新的ECU并进行相关的解码处理后, 发动机即可正常运转。这里需要注意: 很多电喷车辆经过烤漆后, 未安装好ECU的防振胶, 使电路板在内部积聚了高温和热量, 这些热量从内部深处散发出来比较缓慢, 导致电路板变形弯曲。

印制电路板比较薄, 易于弯曲, 故ECU外壳需要加固并做好防振, 否则在行驶过程中由于受到较大的振动和冲击就会引发故障。小环节会造成严重的故障, 此案例就是由于这样的小环节而造成更换ECU的后果。
