一汽大众捷达发动机故障二例

案例一

案例二

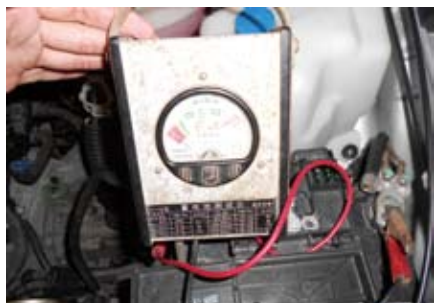
图1 检查蓄电池

检查蓄电池电压为9.5V,说明已严重亏电了,用高效放电计检查电池,显示亏电状态,如图1所示。再看蓄电池指示灯为黑色,查看电池出厂日期为两年前,决定更换新的蓄电池。

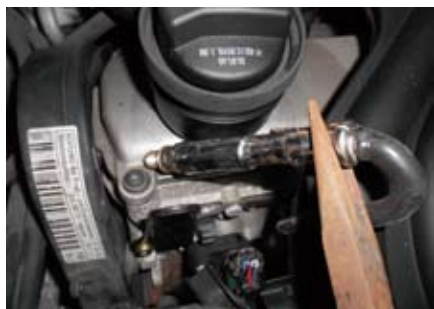
图2 跳火检查

更换新的蓄电池后着车试验,启动机可以顺利转动,但是却无法启动,拆下第一缸的高压线跳火试验,无火,如图2所示。

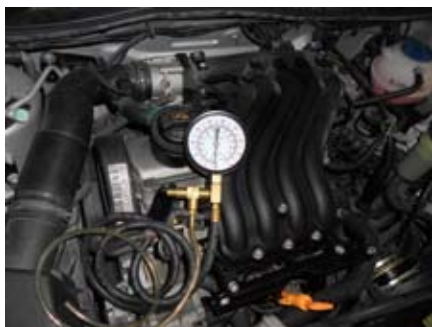
图3 检查燃油压力

接上燃油压力表测试油路的油压为零,如图3所示。从以上检测结果初步判定引起不能着车的原因是无油无火故障。再检查

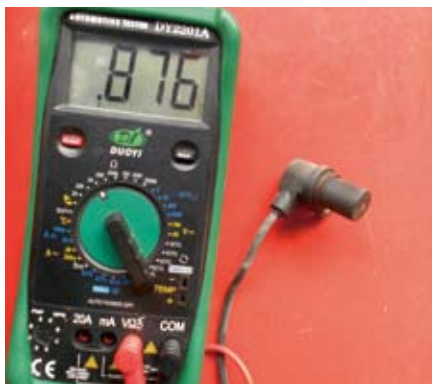
图4 拆下曲轴位置传感器检查

曲轴位置传感器是否损坏,测量其电阻为876Ω,如图4所示,正常。因为曲轴位置传感器和轮轴传感器的损坏会造成无油无火故障,所以应重点检查。

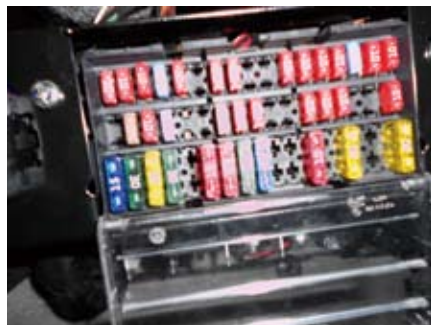
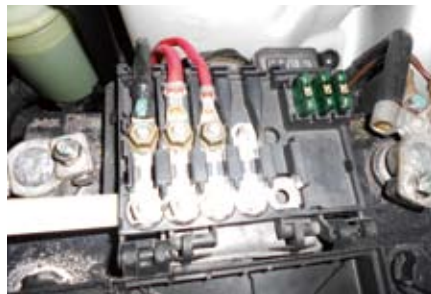
再检查发动机主熔丝及主继电器,经检查是正常的。检查蓄电池顶部的几个主熔丝和继电器,也是正常的,如图5、6所示。

图5 检查主要熔丝

图6 检查电池上方的熔丝

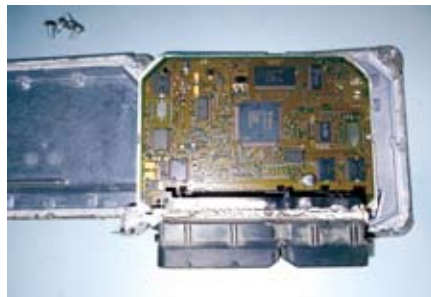
图7 拆下ECU检查

拆下发动机电子控制单元(ECU),检查其外围连接情况,连接牢固。拆下ECU,接上信号发生器和模拟电源,用示波器测量ECU各输出信号,正常,如图7所示。

先看案例一,捷达车停放3个月不能启动,作者首先排除蓄电池故障是正确的,其后作者试验高压火、测量燃油压力、测量曲轴位置传感器电阻值、检查熔丝、检查主继电器、检查各插头、测量信号波形、检查防盗系统,最后发现一个插头损坏,将其改装,故障排除。在这里,作者忽略了诊断仪和电路图的作用。另外,对于控制单元外壳哪能说拆开就拆开(图7),这样会破坏控制单元的密封,我们只有100%确定控制单元内部存在故障时才允许拆开外壳。

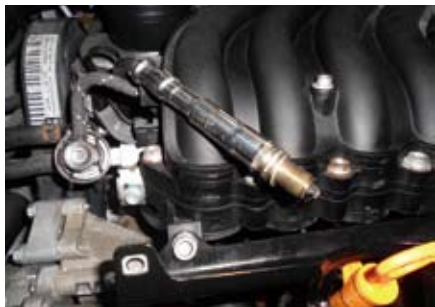
图8 检查火花塞

从车上拆下火花塞检查,如图8所示。经检查发现,火花塞有严重积炭且间隙稍大,重新更换了火花塞。对缸线和点火圈逐一检查,没有发现异常。测量燃油压力,正常,车主反映汽油泵和汽油滤清器是一个月前更换的(一个月前在着了不了车时更换的)。再拆下空气格和进气软管,从进气管上拆下节气门总成,如图9所示。经检查外表发现没有太多积炭和灰尘,应为刚清洗不久。再对节气门总成进行分解,如图10所示。检查里面的怠速开关、节气门位置传感器、回位弹

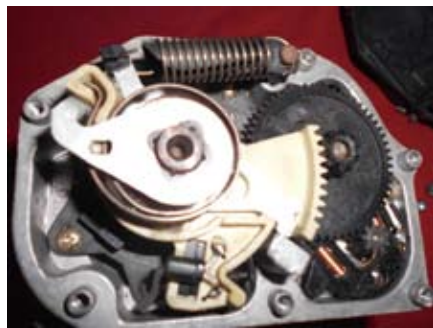
图10 对节气门体内部元件进行检查

簧等各工作元件,均是良好的。拆下喷油器进行检测和清洗试验,用喷油器检测仪检测4个喷油器的怠速喷油量,发现中速喷油量和高速器喷油量均一致且符合要求,对喷油器清洗后重新装回。着车试验,故障依旧。

再看案例二,作者首先使用诊断仪,发现存储多个故障码,随之清除。我建议清除之前应作一下记录,观查哪个是永久性的,哪个是偶发性的。其后,作者进行常规检查,最后猜测发动机线束有问题,更换线束,故障排除。我认为应先分析故障码和数据流,这样会提高工作效率,或发挥常规检查无法完成的作用。另外,对于节气门控制单元(图10)也不能随意拆开外壳。若正时皮带安装错了一个齿,只会影响动力性、经济性和尾气排放,而不会成为偶发熄火故障的原因。 [1]

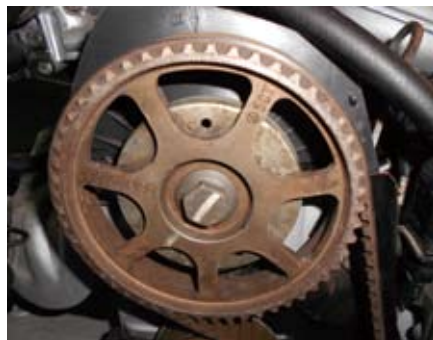
图11 检查正时装置

通过上述检查,可以看出发动机的油路和点火电路均正常,现只有怀疑是正时皮带错了一个齿而导致此故障的发生。拆下正时皮带带上盖,转动曲轴皮带轮,重新检查正时记号是否对齐,经检查正时准确,如图11所示。

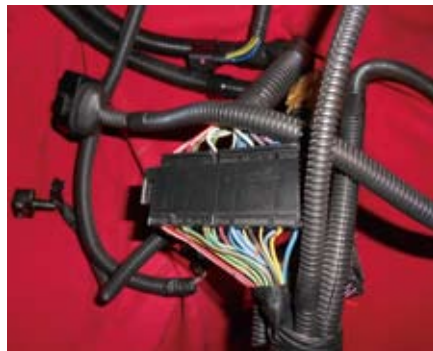
图12 从车上拆下的总线束

经分析,只好将重心放在检查各个传感器的线路是否正常以及各执行器的线路连接器是否紧固上。怀疑是由于某个接线松动导致了这类故障现象。对整车的线路进行检查,对发动机的各传感器和执行器连接器进行检查,未发现明显异常。此时基本可以判断引发主要故障的原因是总线束出现了问题。对于总线束的故障来说,查找起来确实存在一定的难度,经多次查找也没有找到故障点,只好建议车主更换一套新的发动机线束。车主同意后,将旧线束拆下,如图12所示。重新更换了新的总线束并固定好,再进行解码处理,一切正常,没有发生熄火的故障。
