# 汽车三元催化器故障原因及处理措施

◆文/江苏 周敏

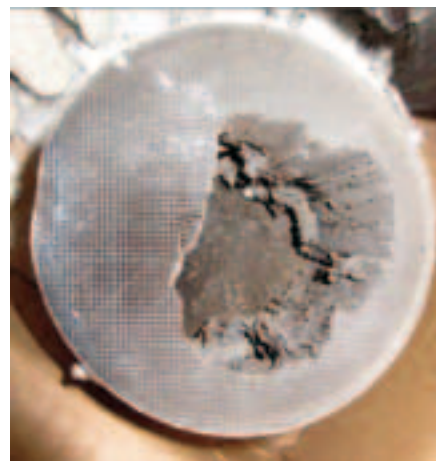
点火系统故障造成未燃的油气进入催化器,在催化器内“后燃”。催化剂的这种故障原因是最难以发现的,未燃油气进入催化器后会在载体内部燃烧,瞬时高温可能超过1400℃,完全破坏催化剂的机构。损坏的催化剂往往外部完整,内部却已经烧熔或碎裂(图3、图4)。有时在催化器的入口端检查可能没有问题,但从出口端检查时会发现陶瓷载体被“掏空”。遇到这种故障现象时,除了更换催化剂,也需要寻找到导致形成未燃油气的原因,如发动机失火、点火线圈故障等,从根本上解决该故障,否则即使更换了催化剂,“后燃”现象有可能再次发生。

图3 “后燃”造成催化器内部碎裂

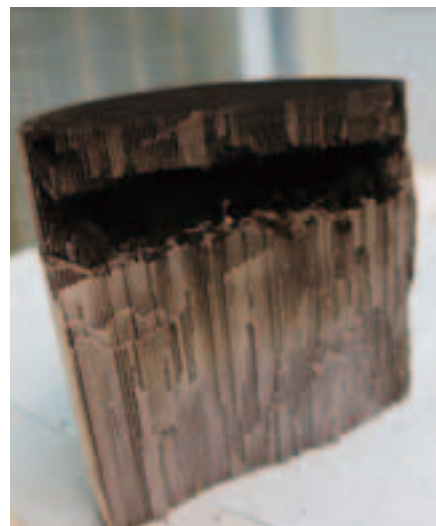
图4 表面完好但内部损坏的催化器
