红旗7200E3冷却液温度过高

◆文/山东 段德军

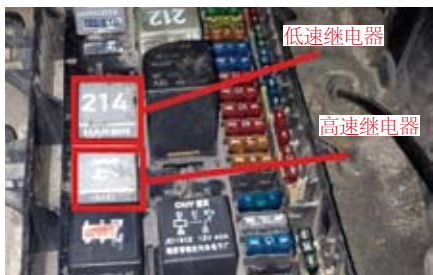
图1 中央配电盒

首先,拔掉中央配电盒内的低速继电器(高速继电器、低速继电器在中央配电盒上的位置如图1所示),用粗导线短接继电器插座上的30、87端子,此时风扇开始低速旋转,再拔掉中央配电盒内的高速继电器,用粗导线短接继电器插座上的30、87端子(同短接低速继电器插座的方法一样),此时高速风扇开始旋转。这就证明散热器风扇所在的两条供电电路(继电器触点所在的电路)没有问题,因为两个继电器触点同时接触不良的现象很少发生,所以判断故障点在于控制触点闭合的线圈线路上。为不漏一个故障部位,还是对高速继电器、低速继电器触点闭合情

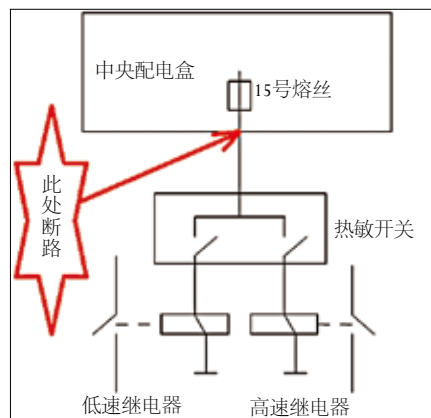
图2 继电器线圈所在的电路简图

况进行测量。给85、86端子通电,测量30、87端子之间的导通情况,均正常。接下来查阅高速继电器、低速继电器线圈所在的电路(图2),图中所示热敏开关也叫双温开关,是一个三插头开关,安装在最右侧靠下部分,它的安装位置如图3所示,高、低速继电器线圈所在的线路共两条:①电源“+”→15号熔丝→散热器热敏开关(双温开关)的低速开关→低速继电器线圈→搭铁。②电源“+”→15号熔丝→散热器热敏开关(双温开关)的高速开关→高速继电器线圈→搭铁。

由于两条支路控制的风扇都不工作,故障就应该在两条支路的公共线路上,也就是热敏开关之前的线路和线圈搭铁线路上。用试灯测量热敏开关电源端子,试灯竟然没亮。那就说明电源电压没有到达该处,该端子之间的线路有断路故障。接下来用试灯测量15号熔丝两端,试灯均点亮,说明15号熔丝之前(包括熔丝本身)都正常。由于电源直接从中央配电盒上通过15号熔丝,然后从中央配电盒引脚再到达热敏开关,不知道是中央配电盒没有输出电源,还是从中央配电盒到热敏开关之间的导线上出现了断路。不论在哪个部位出现故障,都需要断开中央配电盒来检查,当把中央配电盒取出时,发现配电盒底部的导线有维修的痕迹,一部分导线在接口上改变了颜色、粗细,而且一根蓝色导线已经脱落,蓝色胶带也已滑落(图4),经测量此根导线连接热敏开关的电源端,可以断定此处为故障部位。
