雪佛兰科鲁兹空调制冷效果差

◆文/浙江 马良永

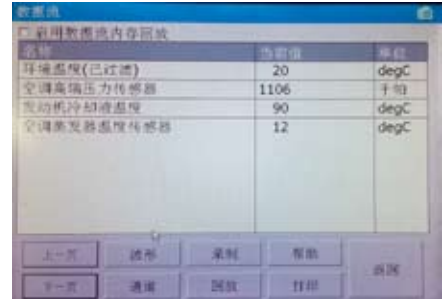
图1 数据流

打开AC开关, 鼓风机开到最大档, 能听到压缩机电磁离合器“啪”的吸合声音, 但电子风扇一直未工作。空调运行2~3min后, 手握空调系统高压管路, 温度很高, 感觉烫手; 手握低压管路, 感觉不到凉爽; 驾驶舱出风口吹出的风也不凉。用SPX解码仪V-30连接诊断, 无故障码显示, 动态数据流显示如图1, 空调蒸发箱温度20℃, 冷却液温度90℃, 空调高压管路压力(科鲁兹无低压传感器)1106kPa。据以往经验, 当空调打开, 压缩机正常运行时, 高压管路压

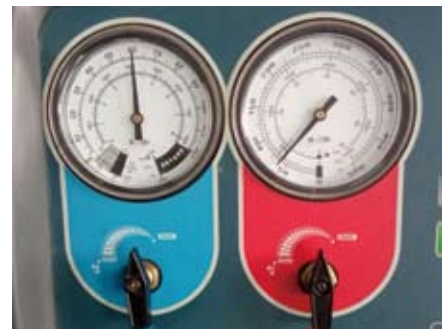
图2 高、低压表显示压力均约为400kPa

力会逐渐上升至1600kPa左右, 此后压缩机的电磁离合器会脱开, 风扇启动, 压力又回落到1100kPa左右, 但此车的空调高压管路压力一直未发生明显变化。关闭AC开关, 用罗宾奈尔AC350C加注机的高、低压管路与空调系统连接, 高、低压表的压力显示如图2, 压力都约为400kPa, 属正常范围。

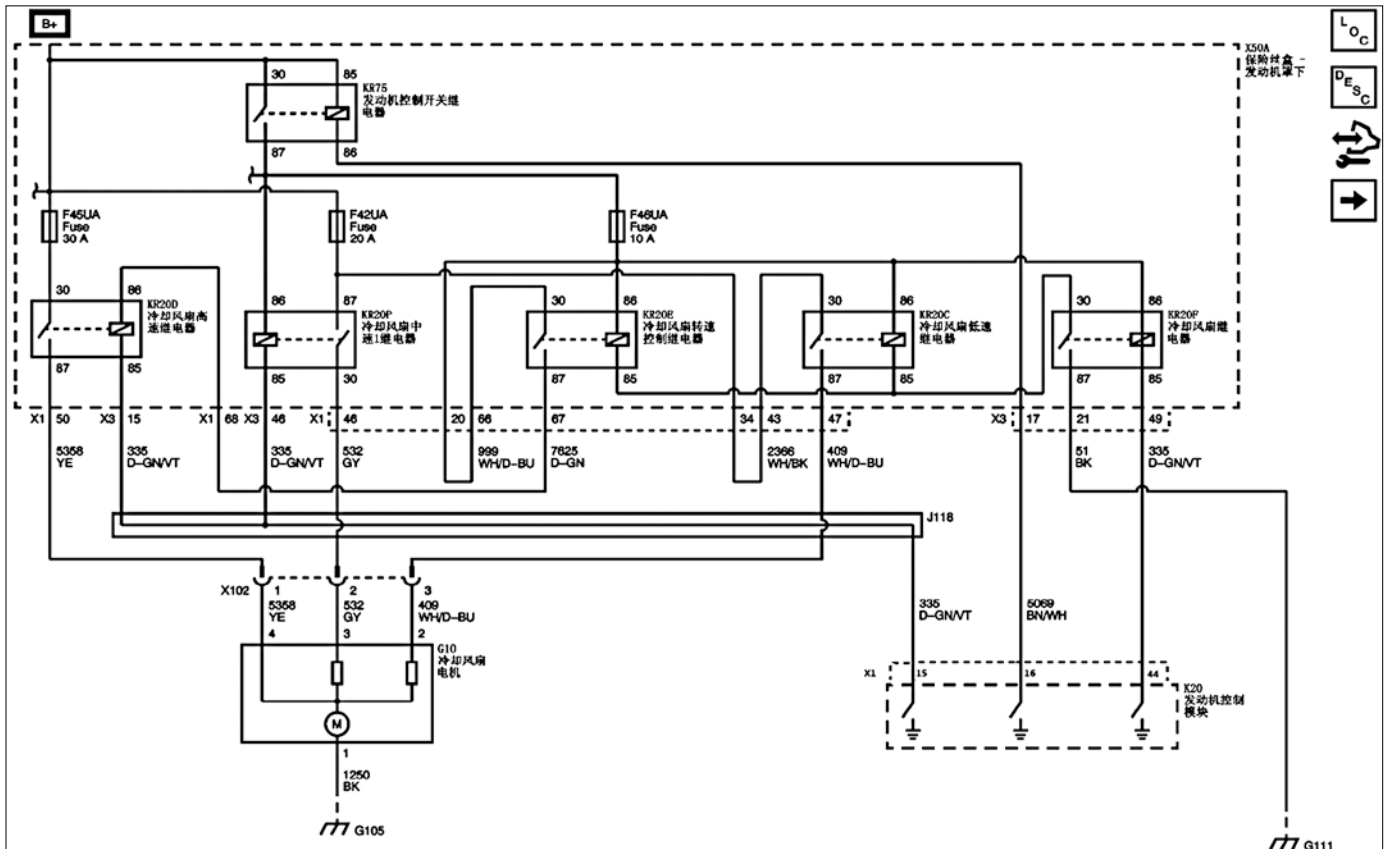
图3 科鲁兹空调系统电子风扇电路图

是空调系统管路制冷剂不足。通过罗宾奈尔AC350C加注机，给空调系统重新回收、加注了R134a，再启动空调，高压管路的压力迅速增至2000kPa，电子风扇高速运转后，压力回落至1100kPa，手握低压管路，感觉很凉，驾驶舱出风口也有强冷风吹出。加注制冷剂后，空调制冷效果已经显现，但高压管路压力波动异常，电子风扇未经低速档，直接运行中、高速档。翻阅维修手册，找到科鲁兹空调系统的电子风扇电路图(图3)。风扇有高速、中速、低速三个档位，五个风扇继电器的相互关系如下：冷却风扇继电器KR20F控制着冷却风扇转速控制继电器KR20E的工作电路，KR20E控制着冷却风扇高速继电器KR20D的工作电路；冷却风扇中速继电器KR20P独立工作；KR20F控制着冷却风扇低速继

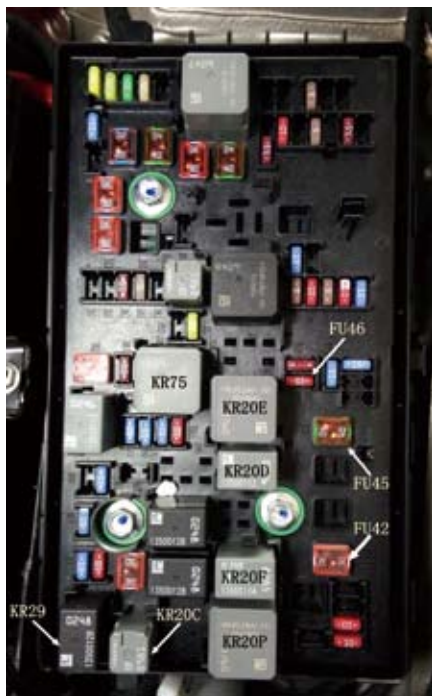
图4 继电器布置图

电器KR20C的工作电路。保险丝盒内的继电器布置如图4，因盖背面与继电器的标注严重不符，需测量才能判定对应的继电器型号。检测过程如下：拔下冷却风扇低速继电器KR20C，测量X102-3号端口至KR20C继电器87端口的电阻小于 $0.5\ \Omega$ ，测量KR20C继电器30端口的电压接近12V，86端口的接近12V，85端口的接近0V，说明继电器外部电路正常；用蓄电池电源正负极连接KR20C继电器的30和87针脚，能听见电磁线圈吸合声音，但用万用表电阻档测量86和85针脚的电阻，显示为无穷大，则可判定KR20C已损坏。更换KR20C后，经验证，空调制冷效果良好，高压管路压力缓慢升至1600kPa，电子风扇低速档开始工作，压力又回落至1200kPa，空调系统故障最终排除。M
