速腾故障几例

电喷轿车怠速不良故障诊断（上）

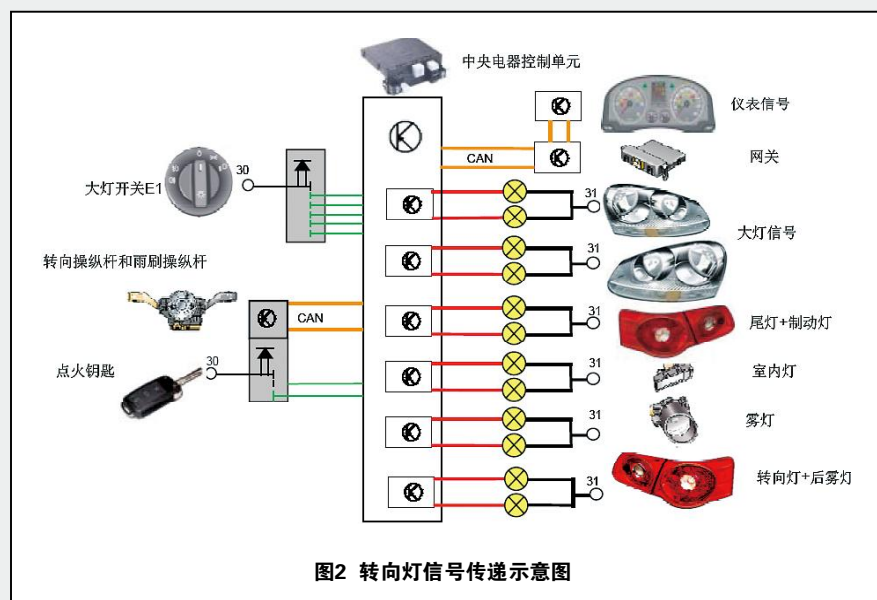
右后视镜转向灯常亮，熄火锁车后依旧

视镜上的转向灯常亮无变化。可以确定转向灯开关、J527、J519、CAN总线都是正常的，问题出在最后右侧副司机门控单元处。将右侧门板拆下，找到T16d、T20b插头，将T20b插头拔下，用试笔检测线束9号脚没有信号；插回T20b插头，将T16d插头拔下，用试笔检测13号脚，这时应该没有信号；但是13号脚的信号一直存在，确定是副司机侧车门控制单元损坏。

故障排除：更换右前副司机侧车门控制单元后故障消失。
