北京现代雅绅特发动机动力不足

文/山东 焦建刚

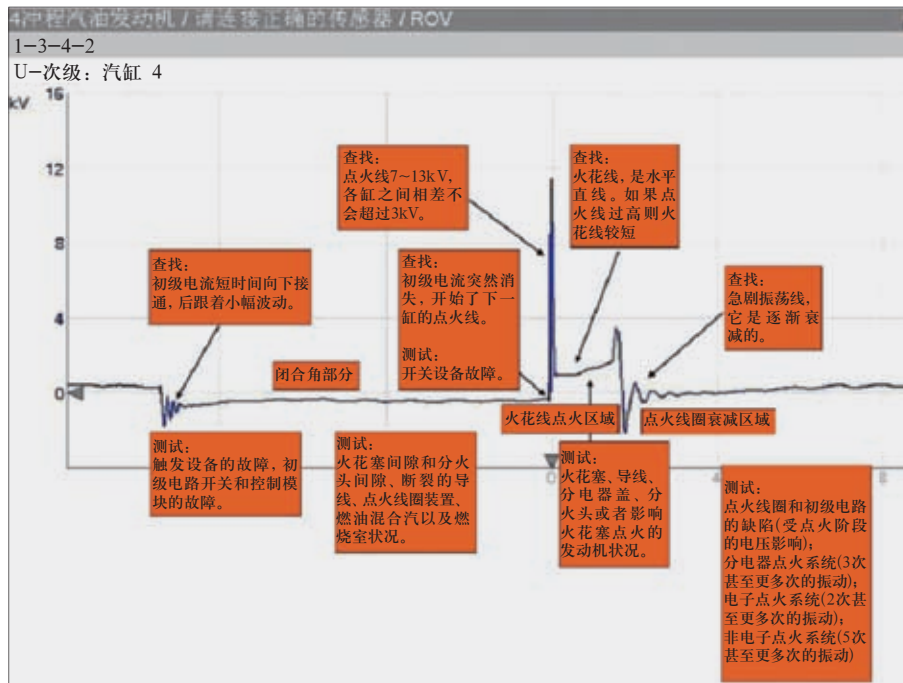
图12 次级点火波形的分析要点

技术人员面临的难题。这里, 我想通过图12、13, 简单解释一下次级点火波形的分析要点和波形分析中的一些术语。

燃烧时间(C-D)——火花塞电极间隙被击穿后, 通过电极间隙的电流迅速增加, 致使两极间隙中的可燃气体发生电离, 引起火花放电, CD线也称为火花线。

低频振荡(D-E)——当保持火花塞持续放电的能量消耗完毕, 电火花消失, 点火线圈和电容器中的残余能量以低频振荡形式耗完。

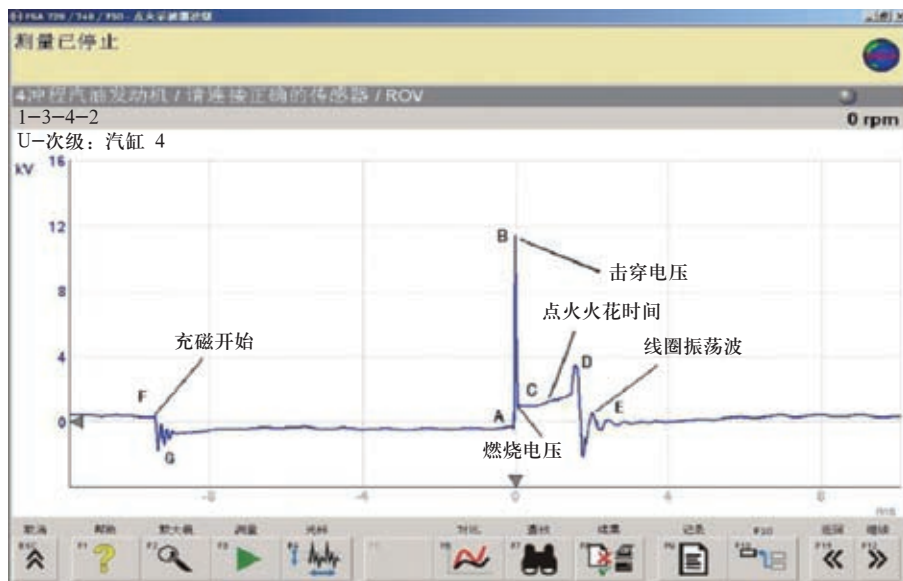
图13 次级点火波形注释

燃烧线(C-D)——观察点火部分的火花线是否近似水平, 火花线的起点是否和燃烧电压一致且稳定, 表明各缸空燃比一致, 火花塞正常。

跳火或燃烧线应十分“干净”, 即燃烧线上应没有过多的杂波。过多的杂波表明汽缸点火不良, 或由于点火过早、喷油器损坏、火花塞污浊等原因。燃烧线的持续时间与汽缸内混合汽浓度有关。燃烧线太长(通常超过2ms)表示混合汽浓, 燃烧线太短(通
