汽车电气深度维修实例

文/河南 李成华 聂琴

实例1 维修玻璃升降器控制单元故障现象

实例2 汽车仪表总成维修

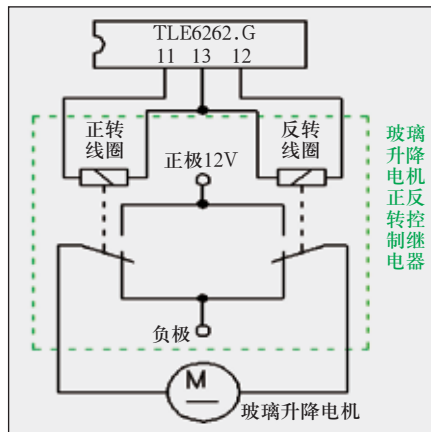
图3 电机正反转控制原理图

板(图2),电路板上的焊点、电子元器件和印制线路,未发现异常。根据维修经验,电机正反转控制继电器或控制继电器线圈的集成块(输出功率驱动集成块TLE6262.G)直接控制工作电流,如果工作时间长了,容易烧毁。经测量和分析,绘出了电机正反转控制原理图(图3)。

①在图5中,集成块内部线圈供电控制场效应管导通时,电源正极Vs与第13号引脚OUTH1接通,向图3所示的正转线圈和反转线圈供电;②集成块内部的正转线圈搭铁控制场效应管导通时,正转线圈通过第11号引脚在集成块内部搭铁,正转线圈中有电流流过,产生磁场,促使继电器的正转触点闭合,正转触点此时与正极相通(反转线圈此时没产生磁场,反转触点仍然与负极相通),即正极12V→闭合的正转触点→玻璃升降电机→反转触点→负极,电机正转;③同理,当集成块内部的反转线圈搭铁控制场效应管导通时,电机反转。

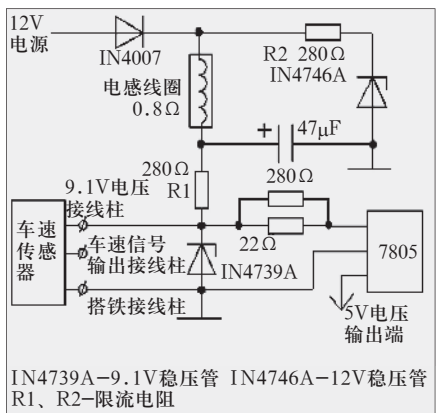
图7 车速传感器的外围电路原理草图

笔者拆下仪表进行分解,发现印制线路板上有一处印制线路被烧黑、翘曲,与线路板脱离,但没断路。仔细观察、测量车速表的线路板(图6),绘出了车速表相关部分的电路图(图7)。

数储存芯片和表针电机驱动芯片发送数据,从而,里程表的公里数增加,表针电机驱动芯片驱动表针电机(步进电机)转动,里程表表针转动。经测量,稳压管IN4739A击穿,与搭铁线短路。这应该是直接送12V电压至车速传感器供电端所导致的结果。由图7可知,此时稳压管负极直接加上了12V的电压,稳压管被击穿短路(稳压管必须与限流电阻配合使用)。更换击穿的稳压管,经测量,车速传感器供电端电压9.1V,信号端5V,电压恢复正常。
