# 英菲尼迪FX35半导体温控座椅的检修

文/广东 汪学慧 汪学森

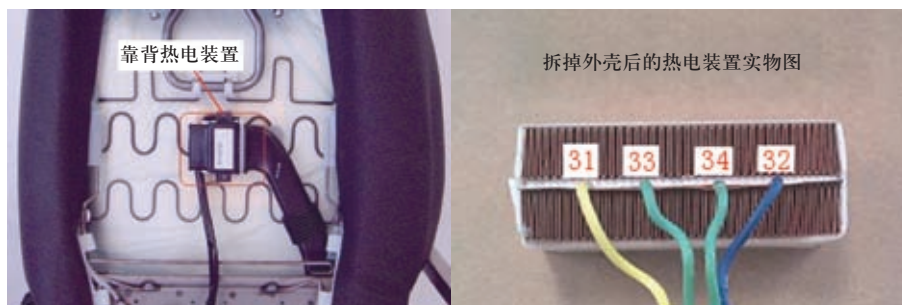
图3 温控座椅的温度调节系统实物图

图3是温控座椅的温度调节系统实物图，包括温控座椅控制单元、靠背热电TED装置、坐垫热电TED装置、鼓风机、连接风管和线束等。

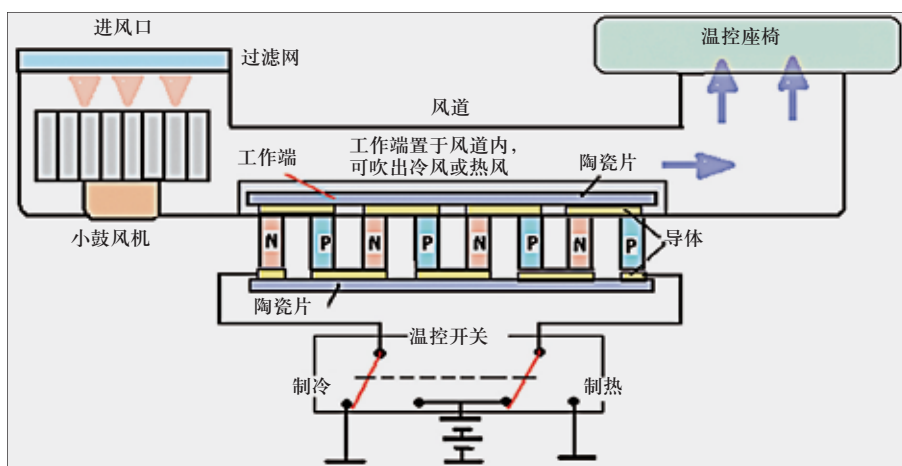
图4 安装在座椅靠背的热电装置

靠背热电装置或坐垫热电装置实质上是一个调温的热交换器(图4)，内有一个TED单元，它的作用是加热或冷却来自温控座椅鼓风机吹来的气流。该热电装置具有调冷及调热的“双气候”功能，属于一种半导体制冷及制热的装置，由许多N型和P型半导体材料互相排列而成。而N和P间用铜或铝导体相
