英菲尼迪FX35半导体温控座椅的检修

文/广东 汪学慧 汪学森

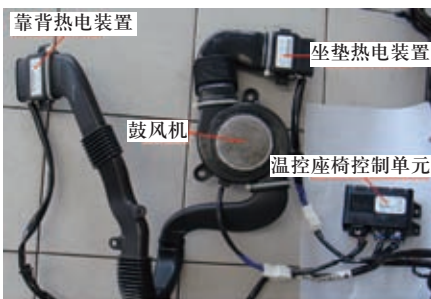
图3 温控座椅的温度调节系统实物图

图3是温控座椅的温度调节系统实物图，包括温控座椅控制单元、靠背热电TED装置、坐垫热电TED装置、鼓风机、连接风管和线束等。

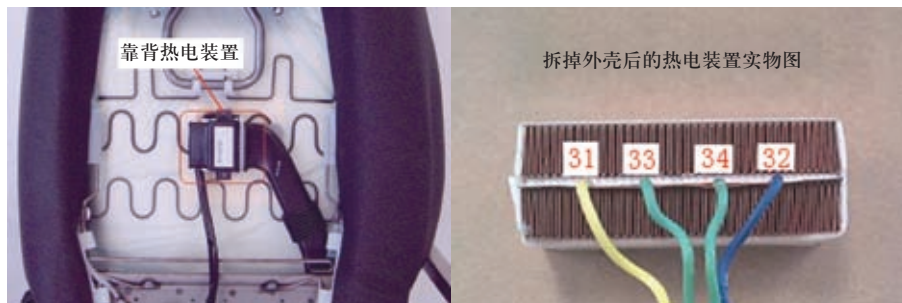
图4 安装在座椅靠背的热电装置

靠背热电装置或坐垫热电装置实质上是一个调温的热交换器(图4)，内有一个TED单元，它的作用是加热或冷却来自温控座椅鼓风机吹来的气流。该热电装置具有调冷及调热的“双气候”功能，属于一种半导体制冷及制热的装置，由许多N型和P型半导体材料互相排列而成。而N和P间用铜或铝导体相

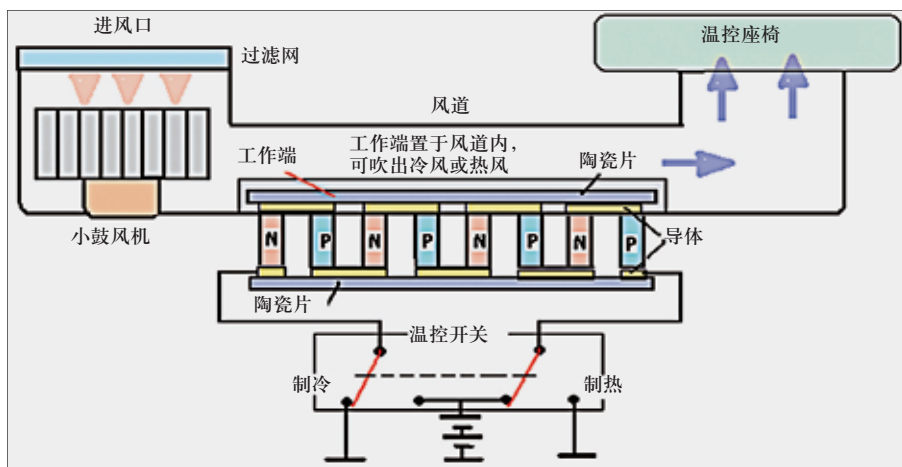
图5 半导体制热及制冷的电路原理图

如图5所示，半导体的工作端置于风道中，热电装置的制冷源或制热源，经风机吹出形成冷风或热风。而半导体的另一端的热量被装置本身逐渐吸收。这种热电装置的优点是冷热操作极简便，虽然制冷或制热的容

量较小，但完全可满足座椅的调温要求。这里要说明的是，冷端或热端间的温差不能过大，一般限制在30℃之内，如果半导体调温装置的冷热端之间的温差超过30℃时，则温控座椅控制单元会自动切断供向P、N间的电流，使系统停止工作进而加以保护，并使风机以最大的转速旋转使温差，迅速达到平衡。
