## 2012年自动变速器典型故障总结性分析(三)

◆文/北京 薛庆文

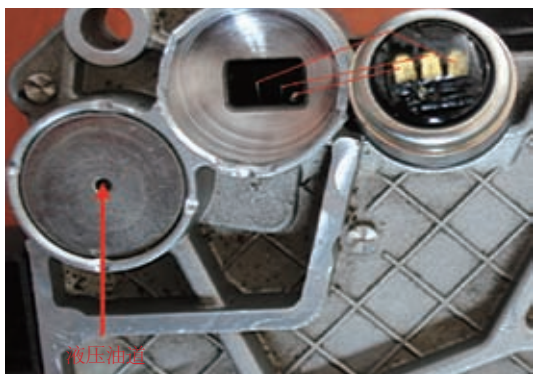
图26 奥迪01J型CVT离合器压力传感器

该故障码在奥迪车型里是指离合器压力传感器G193信号超出极限值。G193用来监控由离合器压力调节电磁阀N215及离合器压力调节阀KSV共同调节后的离合器的实际压力。当G193压力传感器给电脑J217反馈的真实离合器油压超出其电脑内部极限值标准时(高于最高值或低于最低值),该故障码便会出现,由于G193压力传感器属于3线应变片式传感器(见图26),其本身不容易出现问题,这样就有可能是系统压力调节阀或离合器压力调节阀出现问题导致G193的实际信息失真(在特殊情况下也有可能是其他问题引起的),最终导致故障码18181出现,同时变速器进入故障模式。一般情况下可通过更换滑阀箱将故障排除。

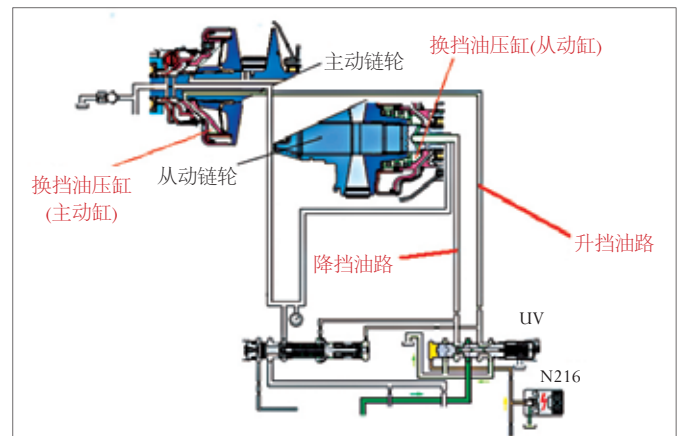
图28 奥迪01J变速器换挡油路图

另外, 笔者还要介绍一下01J变速器的换挡(升降挡)控制(见图28)。在电子液压方面, 电脑通过驱动指令, 即换挡电磁阀N216在工作过程中输出换挡信号油压, 并驱动UV换挡阀改变位置, 从而实现变速器的升挡和降挡过程。而UV换挡阀在改变其工作位置时, 相当于改变了系统油压切换的方向, 最终把系统油压引到相应的换挡压力缸(主动压力缸和从动压力缸)内。在机械液压方面, 变速器在实现无数个传动比过程中, 改变了主从动链轮缸沿轴向的移动半径, 最终得到相应的挡位及车速。主从动链轮缸沿轴向的移动是靠N216电磁阀控制UV换挡阀改变位置, 并把系统油压输出至某链轮缸换挡压力缸内来实现的。当然UV换挡阀在改变其工作位置时只能把系统油压切换到一个链轮缸内, 不能同时让两个链轮缸内均有换挡油压,

也就是说给主动链轮缸供油时(升挡传动比减小), 从动链轮缸内的油压处在释放过程中, 相反, 给从动链轮缸供油时(降挡传动比增大), 主动链轮缸内的油压处在释放过程中。一旦UV换挡阀端塞断裂损坏后, 该阀门便不再受N216换挡电磁阀的控制, 而链轮缸内的换挡油压也将不正确, 继而出现换挡打滑的现象, 影响传动比的计算。

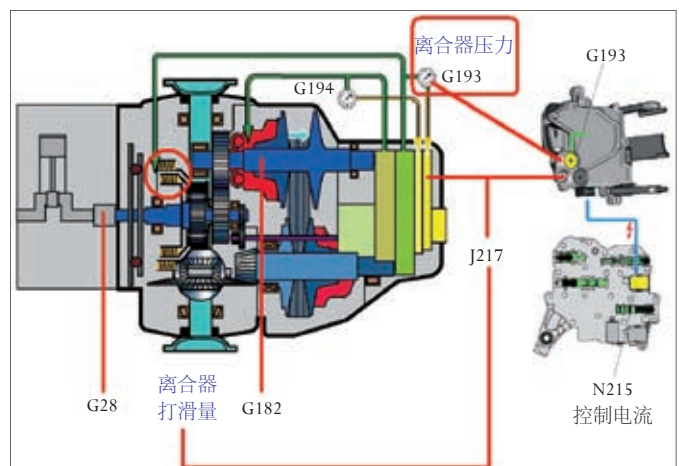
图29 奥迪01J变速器的离合器状态监控功能示意图

该故障码的含义为液压控制阀被污染。该故障码出现在2008年以后生产的奥迪车型上, 其是在变速器运行过程中, 针对阀门状态以及CVT润滑油状态编写的故障码, 也是考虑到CVT润滑油的更换周期以及对滑阀箱各控制阀, 特别是离合器压力调节阀状态进行监督。该故障码的存储一般不会影响变速器的正常运行, 但电脑会一直有相关的记忆, 因此在维修作业时往往已经更换了新的滑阀箱和CVT润滑油, 但故障灯依然点亮, 故障码依然存在。这主要是因为电脑的记忆值没有被删除, 所以更换完滑阀箱和CVT润滑油后需要用专用设备清除自适应值, 这样故障才会彻底排除。另外, 在维修过程中, 除了滑阀箱外, CVT润滑油的质量也非常重要, 虽然在硬件条件不变的情况下之前01J变速器所用的CVT润滑油并没有问题, 但在增加了06031故障码后, 电脑就能够识别出CVT润滑油的好与坏(见图29)。在正常情况下, 离合器的状态信息会适时被电脑监控, 因为离合器的

摩擦扭矩等于离合器的正向压力乘以摩擦系数,所以在压力不变的情况下,如果CVT润滑油的质量较差,那么其摩擦系数就会变得很低,会直接导致摩擦扭矩下降,继而形成错误的打滑量,电脑便会设置06031故障码。具体来说电脑J217根据各种信息计算出离合器的理想控制压力,也由此计算出N215电磁阀的驱动控制电流,对应的电流会产生对应的离合器控制压力,实际压力适时被压力传感器G193所监控,G193传感器会把实际压力信息反馈给电脑,电脑在此完成修正处理过程,同时还要计算出离合器的打滑量。对应的电流(N215)得到对应的控制压力(G193)也就得到了对应的离合器打滑量(通过发动机转速和主动链轮转速计算得到的),由于CVT润滑油质量较差(假油)或原车老化都将导致摩擦系数的变化(摩擦系数降低),因此得到错误的离合器打滑量,电脑也由此识别出CVT润滑油的状态或控制阀的状态。维修人员在遇到这样的故障码时,首先要确定CVT润滑油的质量,其次是检查滑阀箱。另外,在故障排除后一定要删除离合器自适应值,否则故障码还会出现。
