上海大众帕萨特发动机故障灯亮

一辆2011年生产的上海大众全新帕萨特(NMS)汽车, 配备EA888型1.8TSI缸内直喷发动机和7挡DSG变速器, 车辆累计行驶26000km, 因发动机故障灯亮到本店检修。

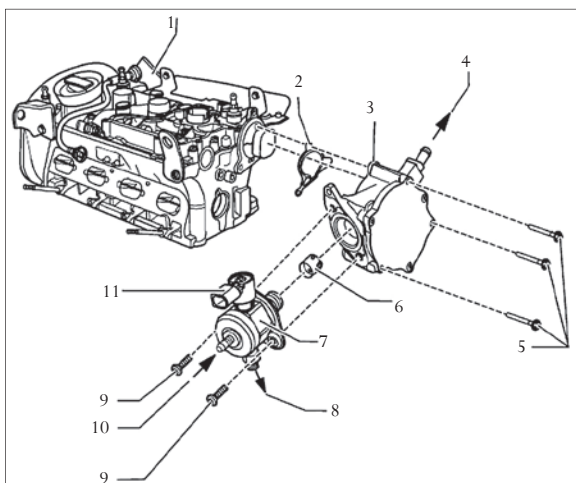
图4 EA888型1.8TSI发动机燃油系统结构示意图

本故障的难点不是高压油路压力故障的检测问题, 而是造成油压过高的原因分析。从本文作者的论述中我们可以了解到该车型燃油系统的基本工作方式, 机械式高压燃油泵输出的燃油量及燃油压力大小与油泵活塞上行时泵内油腔的进油阀门关闭时刻有关, 发动机电控单元通过高压油泵上的电磁阀控制进油阀打开或关闭, 见图4。
