# 上海大众帕萨特发动机故障灯亮

一辆2011年生产的上海大众全新帕萨特(NMS)汽车, 配备EA888型1.8TSI缸内直喷发动机和7挡DSG变速器, 车辆累计行驶26000km, 因发动机故障灯亮到本店检修。

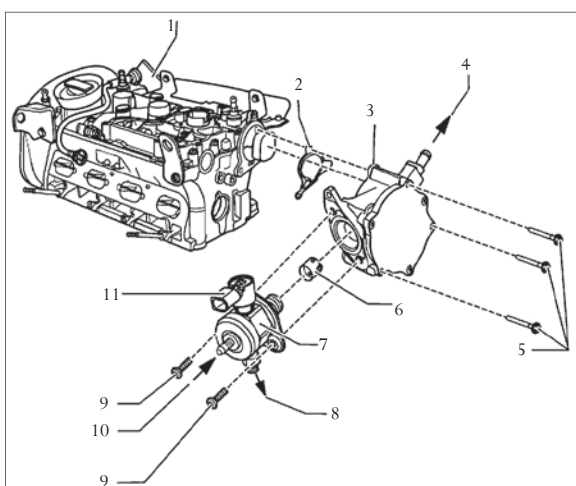
图4 EA888型1.8TSI发动机燃油系统结构示意图

本故障的难点不是高压油路压力故障的检测问题, 而是造成油压过高的原因分析。从本文作者的论述中我们可以了解到该车型燃油系统的基本工作方式, 机械式高压燃油泵输出的燃油量及燃油压力大小与油泵活塞上行时泵内油腔的进油阀门关闭时刻有关, 发动机电控单元通过高压油泵上的电磁阀控制进油阀打开或关闭, 见图4。
