丰田皇冠PS灯亮且方向盘无助力

◆文/广东 费斌斌

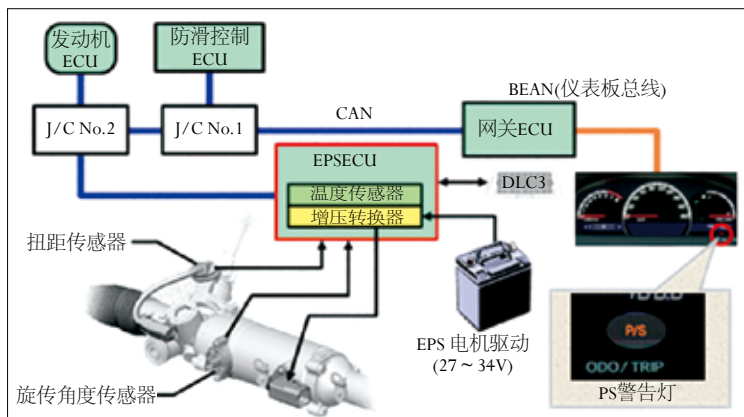
图2 动力转向系统控制电路图

读过本案例后首先觉得有两个问题要说。第一要指责在该车发生事故后对其进行修理的维修技师, 其胡乱地把动力转向电机线束连接器插针位置插错就是个错误, 而且其明知该线束连接器锁扣已经损坏却没有更换, 这在该车的动力转向系统里埋下了故障隐患, 一旦行驶中此线束连接松动或脱落, 就会导致方向打不动, 后果不堪设想。第二要说的是再次修理该车故障的维修技师, 其能够根据维修手册的指导对故障进行较认真和正规的检查和诊断, 这一点值得肯定。然而由于对维修手册上所阐述的C1555故障码的检测条件和故障可能发生的部位理解还不够全面, 导致更换了方向机和

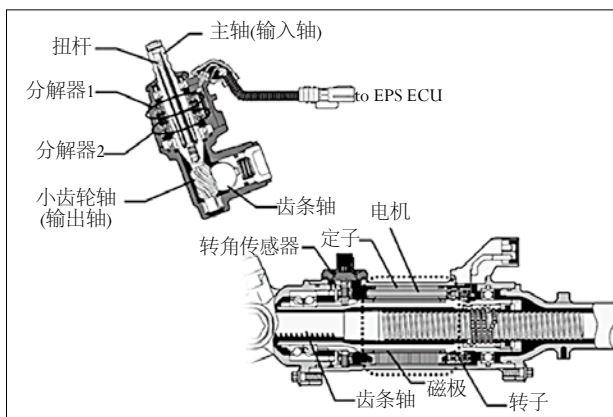
图3 动力转向机结构图

在车辆启动的情况下方向盘卡死, 熄火后方向盘可以动但是没有助力, 这说明方向传动机构没有问题。该车的扭矩传感器动力转向电机和电机转向角传感器内置在方向机总成里, 方向机电脑接收电机转向角传感器和扭矩传感器信号, 通过控制电机继电器

使转向电机电压产生扭矩, 从而为方向盘提供助力。由此分析, 故障部位可能是方向机总成或方向机电脑及线路。
