奔驰威霆发动机故障灯亮

◆文/浙江 千元丰

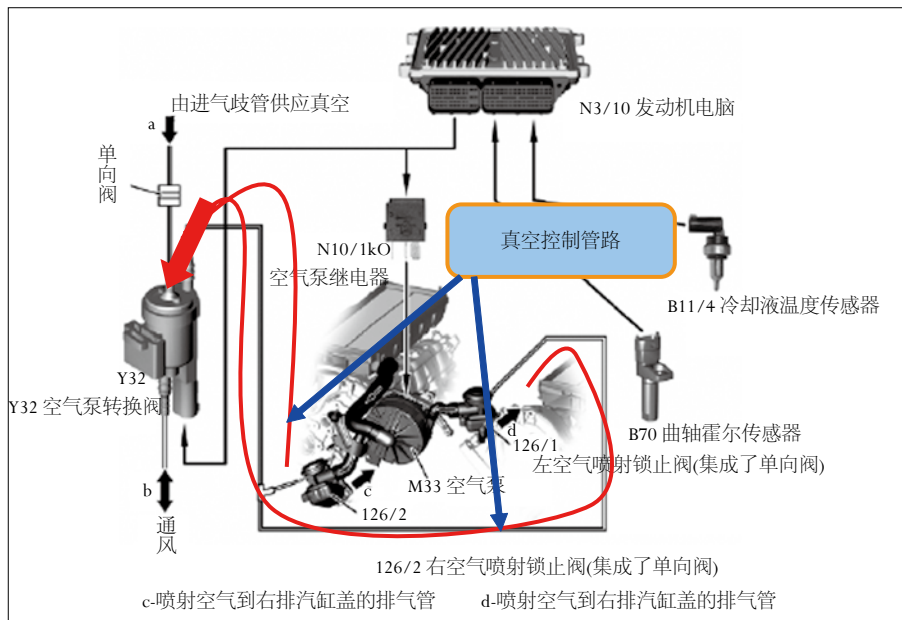
图1 二次空气喷射系统工作原理示意图

由于故障码指示仅在左侧进气功能失效, 故可以确定右侧的二次空气喷射是正常的, 也可以确定二次空气泵的工作是正常的。用DAS激活二次空气泵, 激活正常, 那么问题应该在左侧的空气泵转换阀或空气泵锁止阀或管路连接上, 管路连接及控制方面(见图1)。

泵继电器(驱动空气泵M33), 空气泵转换阀Y32打开真空使左、右两侧的空气喷射锁止阀(126/1、126/2)开启(红线表示真空控制管路), 空气泵的新鲜空气通过这两个阀进入排气管。
