一位汽修老前辈的修车心得

◆文/福建 庄嘉霜

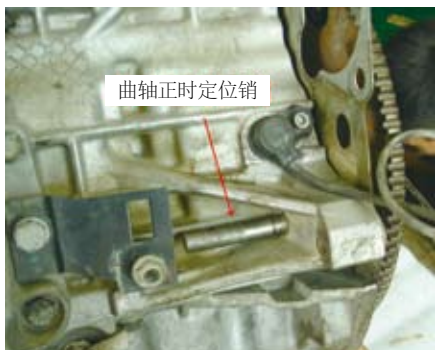
一辆2008款宝马X3，发动机型号为M54，总装配时，首先插入正时定位销使飞轮正时孔与缸体正时孔定位，见图3。保证1-6缸上止点(活塞少量下沉是为了给气门安全空间)，分别将凸轮轴的两块正时模块，插入凸轮轴的前端与后端，见图4。

图3 插入正时定位销

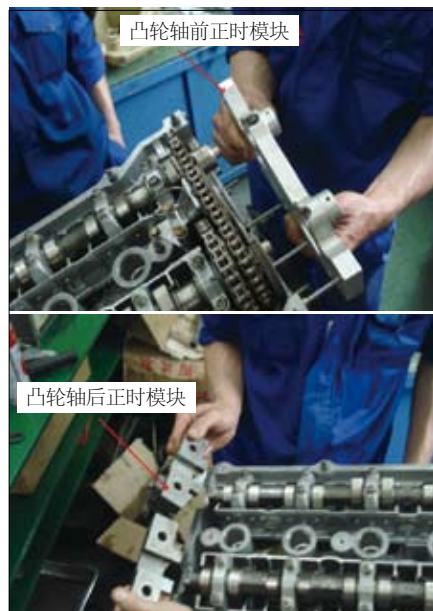
图4 插入凸轮轴的前端与后端

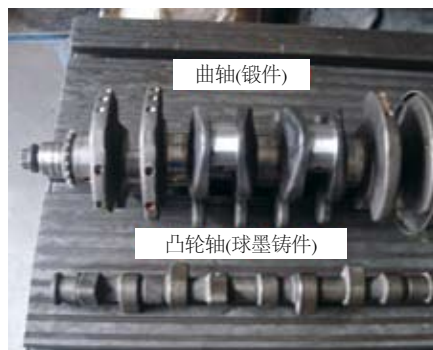
图5 曲轴与凸轮轴

一旦曲轴烧坏，汽修厂理所当然更换新配件，其技术含量属正确装配而已。如果配件短缺，就需要进行修复，方法如下：①电镀，首先必须在曲轴磨床磨削掉全部烧蚀的表面(硬化层)，直到见光为止，然后交由电镀厂镀铬(镀层控制在0.8~1.0mm)，再上磨床磨至规定尺寸，采用镀铬全程冷加工，曲轴是不变形的；②喷涂，用专用堆焊设备喷涂轴颈，然后磨削，由于存在热变形，喷涂后须火焰校正曲轴才能上磨床。由于当今市场上配件充沛，以上两种曲轴修复工艺已淡出维修市场，但掌握和了解这两种手艺也是一种智慧与技能。

以上介绍的是制造工艺，修理则是修理工艺。一旦凸轮轴损坏(磨蚀或崩裂)，除了更换配件外，还可以修复，方法是诚邀优秀焊工进行堆焊，焊层硬度可达洛氏62度(不经热处理)，然后用风动小砂轮精磨，使仿形高度准确，最后进行火焰校正，即可满足使用要求。
