别克新君威右前升降器和右侧反光镜失效

◆文/北京 通用老中医 郝晓龙

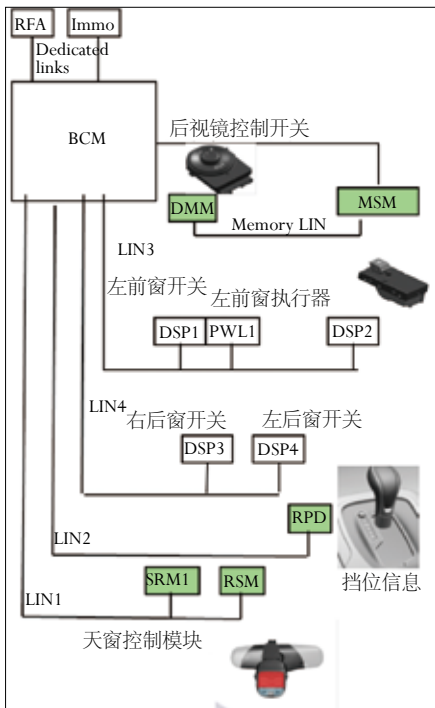
图1 LIN总线系统电路图

LIN是一种单线, 低速, 遵循MASTER-SLAVE协议的通讯协议, 如图1所示, 存在五条主要LIN线LIN1、LIN2、LIN3、LIN4的MASTER是BCM, Memory LIN的MASTER是MSM(记忆座椅模块)。对售后诊断而言, 我们只能通过MASTER获得对下级LIN模块的诊断信息(DTC码), 不能
