**专家主持: 熊荣华(本刊专家委员会委员)**

**Q** 熊老师您好! 现在汽车由积炭引起的故障越来越多, 很多车主不喜欢用拆卸汽缸盖的方法清除积炭, 所以各种汽车免拆清除积炭的产品应运而生。请问免拆清洗能清洗干净吗? 对发动机有没有危害? 清洗中有哪些注意事项?

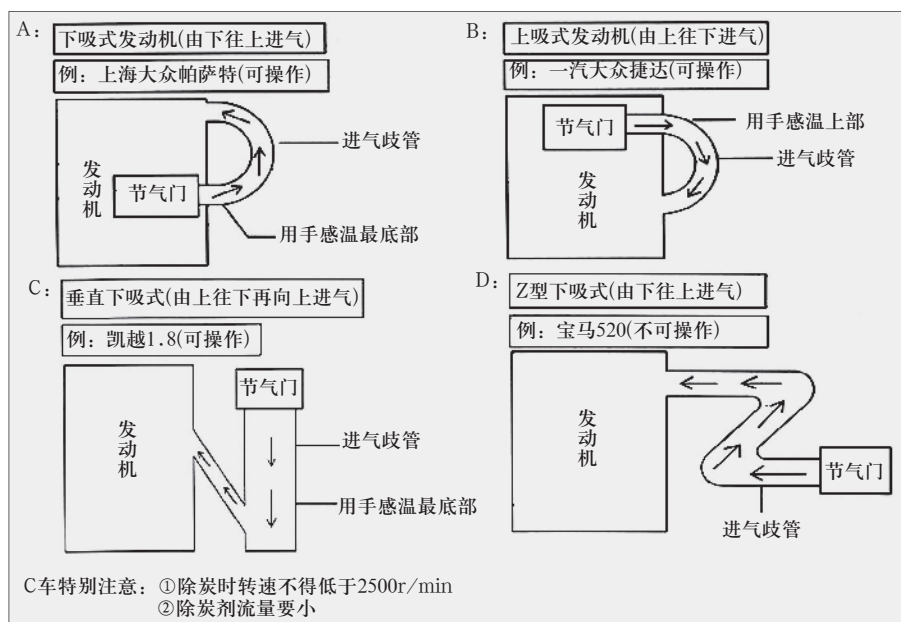
图1 发动机进气上吸式或下吸式结构示意图

至于清洗中的注意事项, 我以特锐养护产品为例, 讲解汽油车原车原地除炭的步骤(见图1)。

1. 启动发动机, 运转到正常工作温度, 检视发动机节气门、进气歧管(上吸式或下吸式), 在节气门后靠近节气门的地方找到真空吸力管口(一次可清洗到全部燃烧室), 确定除炭方法。

4. 调整流量, 以1瓶20min的流量最佳, 但遇到下吸式时(即由下向上吸)流量要调小, 检视并调整至正确除炭工作方式(生成的泡沫连续进入真空吸力管口)。

5. 除炭5min后, 进气歧管整体由热变凉。如果进气歧管底部不冰凉, 表示未清洗到位, 需找另外的管口, 但要完成排炭工作。下吸式发动机要特别注意排炭动作, 以免造成发动机机件挤压损坏。

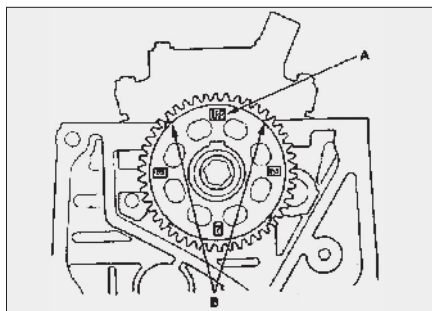
图2 凸轮轴链轮上的标记

第一步:将1缸置于上止点,凸轮轴链轮上有一个“向上”的标记(图2中的A),应位于顶部,冲印的标记(B)应与缸盖的顶部边缘对齐(见图2)。

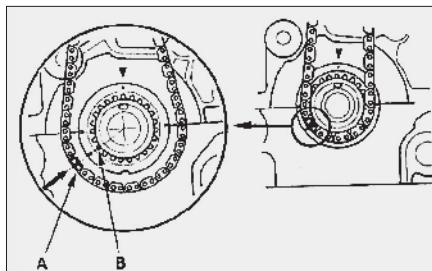
图4 曲轴上的正时链条安装与对记号示意

第三步:将正时链条安装在曲轴链轮上,使彩色链节(A)与曲轴链轮上的标记(B)对齐(见图4)。

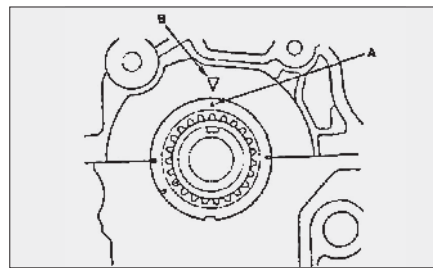
图3 曲轴链轮与发动机体的标记

第二步:将曲轴链轮上的标记(A)与发动机体上的指示标记(B)对齐(见图3)。

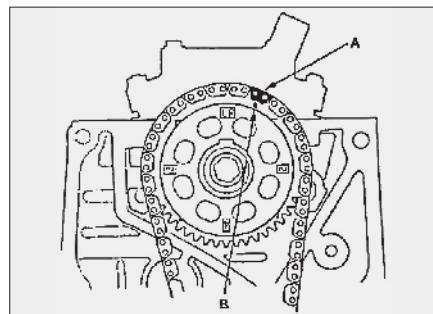
图5 凸轮轴上的正时链条安装与对记号示意

第四步:将正时链条安装到凸轮轴上,使彩色链节(A)与凸轮轴上的标记(B)对齐(见图5)。

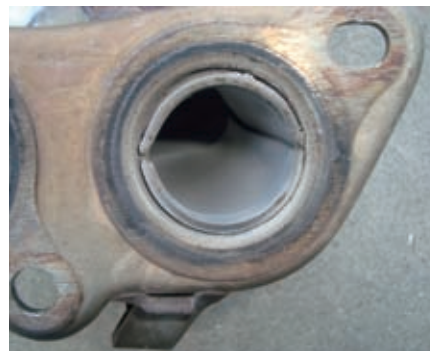
图6 进气歧管内的白色物质

**Q** 熊老师您好! 我厂接修的一辆旗云存在加速困难, 经检测发现排气歧管堵塞, 造成排气不畅引发故障。请问排气歧管内的白色物体(图6)是什么, 和燃油有关吗? 请您指教。

**A** 这是水和油乳化的结果, 因为尾气中有转化的水, 也说明该车还可能烧机油或混合汽过浓。油箱中平时燃油较少, 加之车又用得少, 油箱中空气冷凝成水, 也会引起你
