挂号专家门诊, 直击汽修疑难杂症!

专家主持: 熊荣华(本刊专家委员会委员)

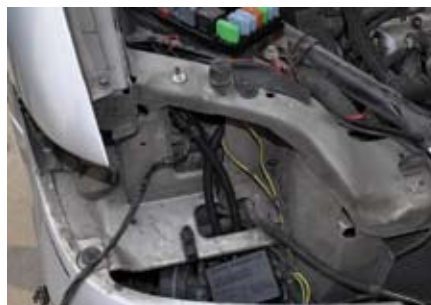
图1 拆卸右前大灯, 把风扇模块固定在空旷位置

综上所述, 过小的线束端子选择, 压缩机负荷稳定性差, 加之在发动机舱高温环境下热量积聚, 进而烧毁线束端子是该故障的主要原因。即使你更换了线束总成, 估计用两年故障也会再现, 最好、最节省的办法是, 你可以选择购买上海通用别克风扇控制器, 该控制器是一款专门针对GL8、君威等老款别克车型上述多发问题的首选产品, 其安装布置见图1。

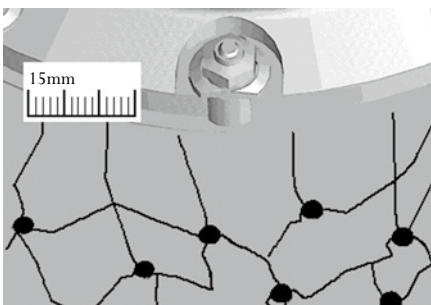
图2 陶瓷制动器摩擦面上的发丝状裂纹

**A** 陶瓷制动器摩擦面上的发丝状裂纹是在由于加工工艺而形成的一些去应力裂纹(图2), 因制造技术而产生, 这不是陶瓷制动盘的缺陷特征, 更不能成为更换陶瓷制动盘的理由。这些去应力裂纹的程度各不相同, 有一部分在新制动盘上也清晰可见, 且其深浅程度也有所不同。冷却通道凸台上的表面裂纹也不是陶瓷制动盘的缺陷特征。

制动盘环和制动盘毂是用螺栓相互连接的, 绝对不允许分开。如果裂纹从制动盘毂的螺栓连接区域一直贯穿到制动盘摩擦面, 即在制动盘毂的螺栓连接区域有径向裂纹的陶瓷制动盘应予以更新。如果裂纹从制动盘摩擦面延伸到冷却通道或者穿过冷却通道, 则必须更换新的陶瓷制动盘。制动盘由于磨损必须更新, 且务必要一个车轴同时更新, 制动摩擦片必与一个车轴同时更新。

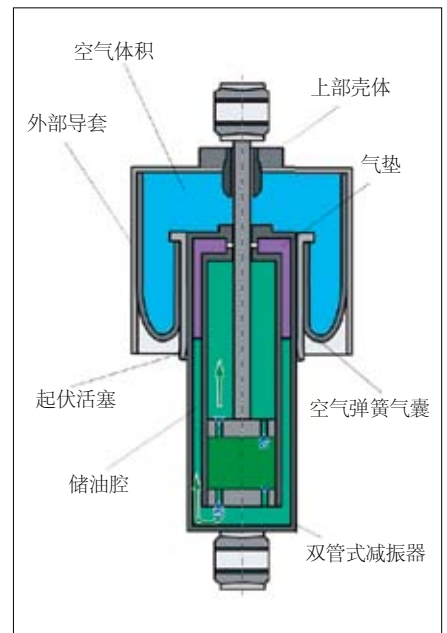
图3 辉腾的空气弹簧和液压减振器一体

**A** 减振器的作用是尽可能地降低车体与车轮的振动能量并将其转化为热量。一旦减振器失效, 振动将逐渐累积, 直至车轮不能与地面接触。一般减振器是配合各种弹簧一起工作的, 除非是完全承载式结构, 钢制与气体支柱共同产生弹簧的承载力, 即只有

空气弹簧作为承载弹簧元件时才是完全承载式空气弹簧。辉腾顶级轿车的空气弹簧和液压减振器一体, 如图3所示。
