奔驰E300L无法启动

文/内蒙古 杨恒德

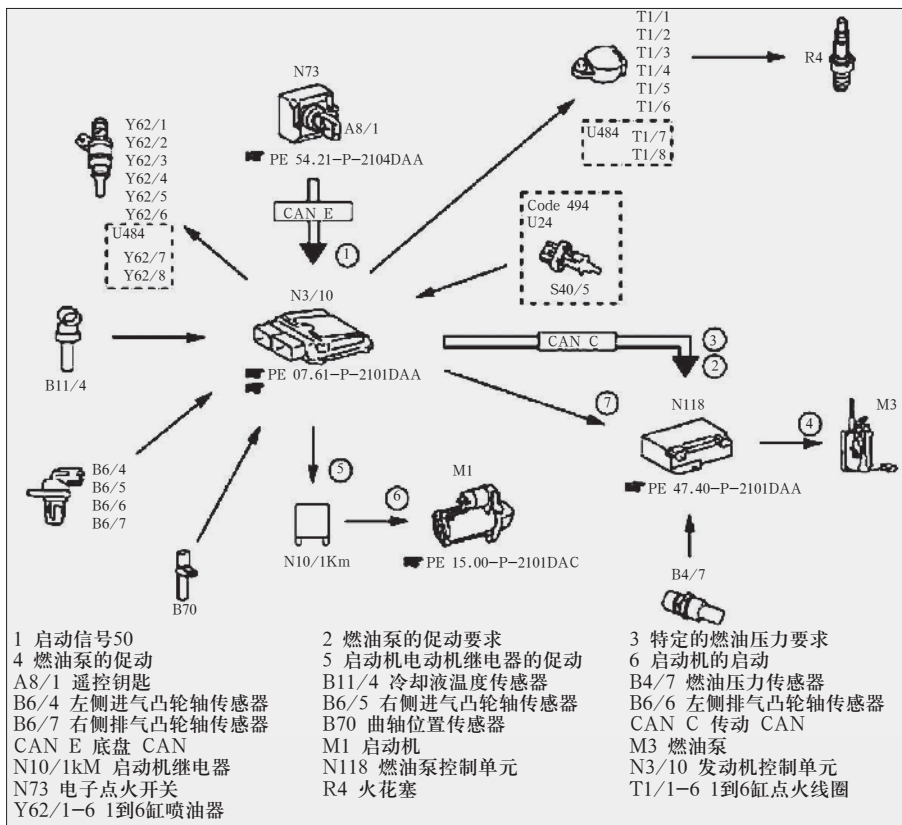
图1 发动机启动过程的功能原理图

发出CAN信号,要求促动燃油泵和启动机。
③燃油泵控制单元收到发动机信号后,促动燃油泵。前SAM收到发动机信号后,促动启动机继电器,发动机便可顺利启动。

首先介绍一下此车型发动机启动过程的功能原理(见图1)。
①通过驾驶系统的允许,电子点火开关向发动机控制单元发出启动信号。
②发动机控制单元接收到启动信号后,评估各个传感器传回的信号,如曲轴位置传感器、凸轮轴位置传感器、水温传感器等。若信号正常,则启动喷油器和点火线圈。同时,

根据发动机启动的功能原理,判断第一种原因的可能性较大,即发动机未接收到

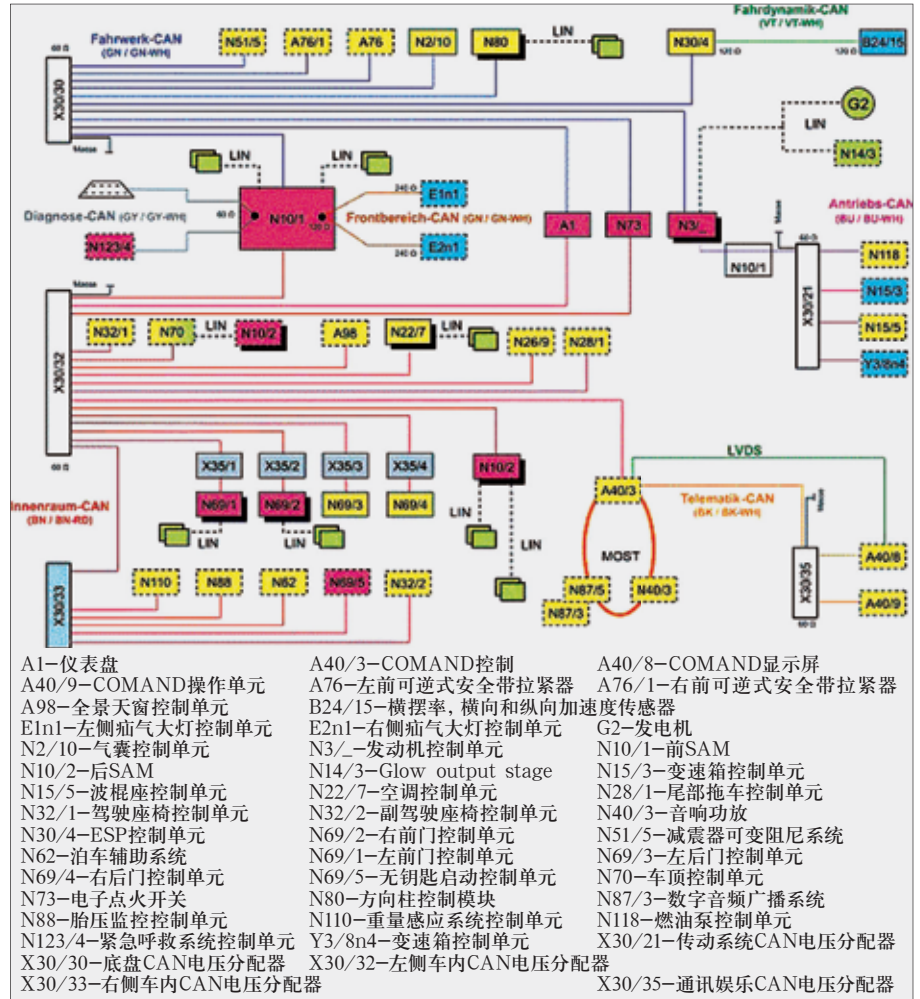
图5 车载网络总图

E级轿车总体网络主要包括以下数据总线系统(见图5)。

远程信息处理控制器区域网络(CAN), 即CAN A, 传输速率是125kb/s, COMAND具有网关功能。

车内控制器区域网络(CAN), 即CAN B, 传输速率是125 kb/s, 前SAM具有网关功能。

传动系统控制器区域网络(CAN), 即CAN C, 传输速率是500kb/s, 发动机控制单元具有网关功能。

诊断控制器区域网络(CAN), 即CAN D, 传输速率是500kb/s, 前SAM具有网关功能。

底盘控制器区域网络(CAN), 即CAN E, 传输速率是500kb/s, 前SAM具有网关功能。

前端控制器区域网络(CAN), 即CAN G, 传输速率是500kb/s, 前SAM具有网关功能。
