# 两例事故车维修后变速器无倒挡故障 文/北京 崔修元

## 案例一：雪佛兰乐风无倒挡

## 案例二：雪佛兰景程无倒挡

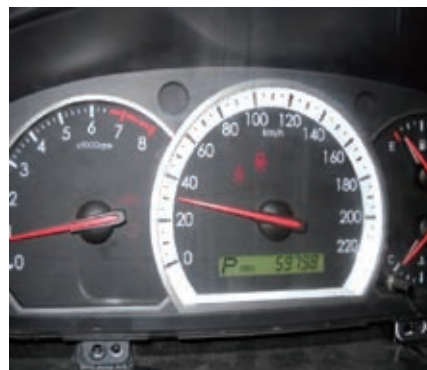
图2 怠速时车速为30km/h

为进一步确认，进行变速器油压测试(见表2)，经测试并与手册正常数据对比，各挡油压均正常。当怠速着车时发现车速里程表时速为30km/h(图2)，踩加速踏板时，里程表随节气门加大而升高，反而转速表上升较慢。

倒挡禁止控制中有这样的描述：“当变速器在前进挡位工作时，很有可能因误挂倒挡而损坏变速器，为了避免这种误操作而引发变速器的损坏，当车辆速度在7km/h以上时，TCM禁止进入倒挡”。也就是说，尽管此车变速器机械和液压没故障，但急速着车就有30km的车速，TCM是不会控制倒挡的。这就是说，在诊断自动变速器时，除了机械、电器、液压外，还必须考虑基本原理的满足条件。只有这样才能更准确快速的解决故障。

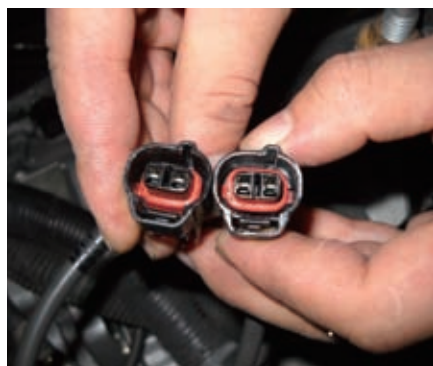
图4 变速器输入/输出传感器颜色不同

变速器输入/输出传感器虽然颜色不同，但外形和针脚完全一样(图4)，于是我们怀疑输入/输出传感器插头插错。为了进一步验证，怠速时踩加速踏板出现图5所示的情况(随着节气门升高，车速也跟着升高)，这就更明确说明输入/输出传感器线束插头插反的可能，重新对到输入/输出插头着车，里程表显示为0，试车各挡位均正常。至此无倒挡故障彻底排除。
