帕萨特ABS、ASR及轮胎压力指示灯报警

◆文/山东 曹守军

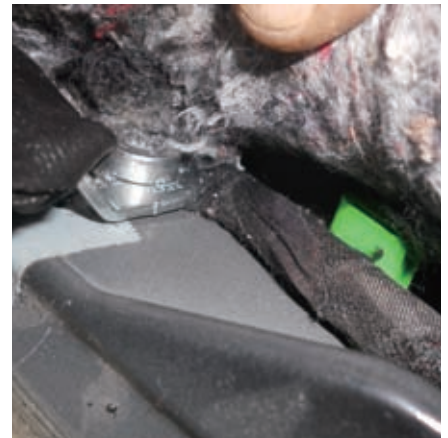
图1 挤住的线束

经过查看出现故障的控制单元内故障码及含义, 初步分析造成该故障点是制动器电子系统的左后ABS传感器, 而造成ABS传感器出现故障的原因可能是传感器本身或控制单元到传感器之间的线束存短路或断路。接通点火开关拨下左后ABS传感器插头, 测量插头的1号针脚与2号针脚之间的电压, 电压为0, 拨下右后ABS传感器插头测量电压约为12V电压, 这表明传感器的线束存在故障。

测量传感器线束插头T2ay/1到控制单元T47/36不存在断路, 测量T2ay/2到控制单元T47/37也不存在断路。测量控制单元插头的T47/36与T47/37之间发生短路。

按照由简到繁的检查过程, 先拆下后座检查线束是否挤住, 没有发现问题, 再拆下左侧A、B柱下方的饰板, 在固定安全带的螺丝处发现线束被挤住, 如图1所示。

将螺丝拆下, 检查损坏的线束并进行修复, 清除故障码后故障灯熄灭, 故障排除。
