汽车不解体检测诊断工作站——推动绿色维修、节能减排

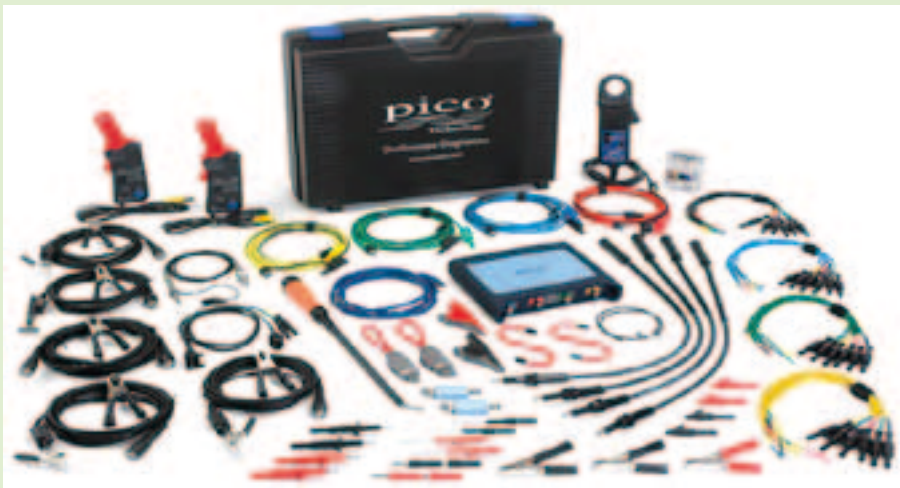
图1 PicoScope 4425四通道高级套装

Pico汽车示波器不像传统的台式示波器那样需要不停地操作各种各样的旋钮,也不像手持式示波器屏幕显得较小,使用者能够从中体验到更便捷的操作。最重要的是,借助汽车示波器,车辆维修技术人员可以更加快速、准确地判断出故障部位,减少盲目更换零部件造成的成本、时间浪费和返修。

⑤点火系统测试;⑥进气真空、缸内压力和排气脉冲测试;⑦燃油压力测试;⑧CAN、Flexway、Lin等汽车总线分析;⑨噪音、振动和异响测试(NVH)。
